DIAGNÓSTICO TÉCNICO – DI-14308
SUBDIRECCIÓN DE ANÁLISIS DE RIESGOS Y EFECTOS DE CAMBIO CLIMÁTICO
GRUPO ASISTENCIA TÉCNICA
RADICADO IDIGER No. 2019ER22996

Estructural – Obra Aledaña.

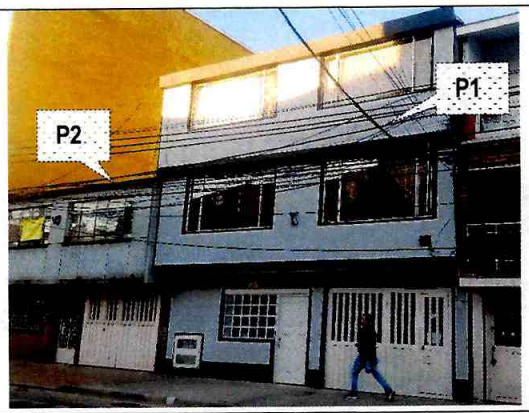
Fotografía 1. Vista panorámica del Sector de la Calle 78A No 63 – 44, en el Sector Catastral Simón Bolívar.

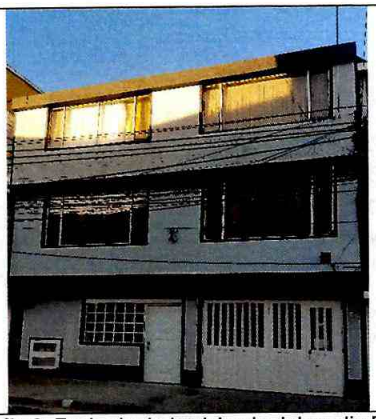
Se realizó inspección visual, en compañía de la Señora Emilce Pinzón quien es la peticionaria del radicado. En el predio se emplaza una vivienda de tres niveles construida al parecer bajo un sistema estructural en mampostería parcialmente confinada, con placa de entrepiso y cubierta en concreto reforzado. Al interior de la vivienda no se observan daños relevantes en la estructura de la misma, presentando de forma general un buen estado de conservación, (Ver Fotografías 2 - 8).

Fotografía 2. Fachada de la vivienda del predio P1, en el Sector Catastral Simón Bolívar.

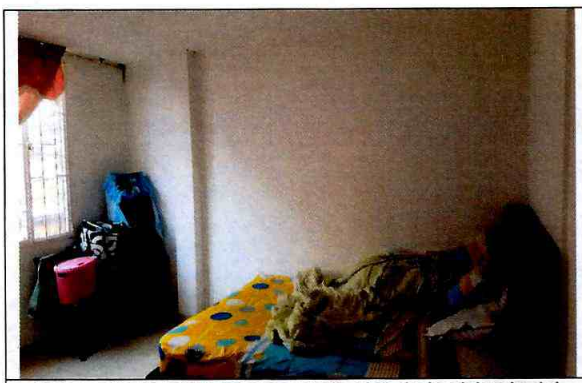
Fotografía 3. Interior del primer piso de la vivienda del predio P1.

Fotografía 4. Interior del primer piso de la vivienda del predio P1.

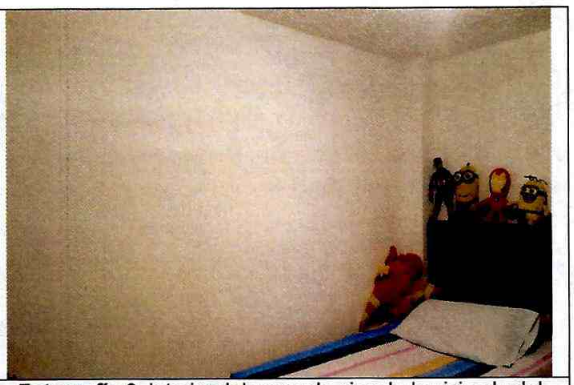
Fotografía 5. Interior del segundo piso de la vivienda del predio P1.

Fotografía 6. Interior del segundo piso de la vivienda del predio P1.
