DIAGNÓSTICO TÉCNICO - DI-19310
SUBDIRECCIÓN DE ANÁLISIS DE RIESGOS Y EFECTOS DE CAMBIO CLIMÁTICO
GRUPO ASISTENCIA TÉCNICA
RADICADO IDIGER No. 2023ER16356

1. DATOS GENERALES DEL EVENTO

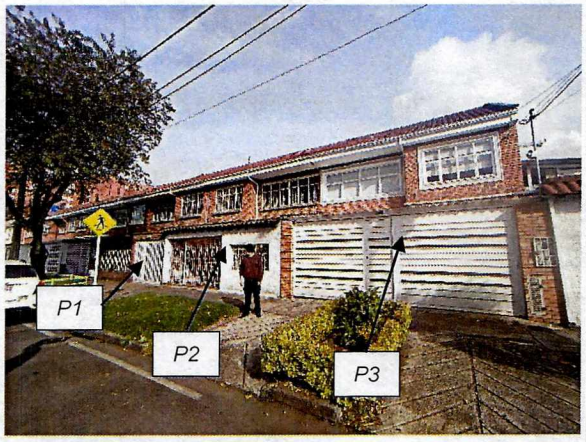
Fotografía 1. Viviendas emplazadas en los predios P1, P2 y P3, vista desde la KR 58

En los predios P1, P2 y P3 se emplazan viviendas de 2 pisos construidas posiblemente en mampostería parcialmente confinada, con un antejardín en el costado frontal y con una zona tipo patio en el costado posterior (ver Fotografías 1 y 2). La zona tipo patio del predio P2 corresponde a una zona verde descubierta donde se observa vegetación y algunos individuos arbóreos de altura cercana a 2 m aproximadamente (ver Fotografía 2).

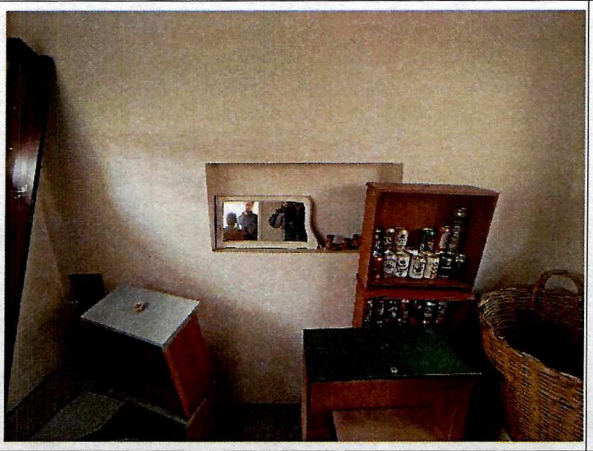
Inicialmente se realiza inspección al predio P1, observando condiciones de levantamiento de pintura y humedad en los muros perimetrales posteriores contiguos al predio P2 (ver Fotografías 3 y 4). Las personas que atienden la visita en el predio P1 señalan, tal y como se muestra en la solicitud, que, por el estado de abandono de la vivienda del predio P2, se ha generado entre otros aspectos, la proliferación de vectores y roedores, lo cual no es posible corroborar a partir de la inspección visual y cualitativa llevada a cabo por el IDIGER.

Fotografía 3. Condiciones generales de muro perimetral del costado posterior de P1 contiguo al P2

- Al responsable y/o responsables del predio de la KR 58 # 66 A – 05 (predio P1), Sector Catastral Popular Modelo, Localidad Barrios Unidos, implementar acciones de mantenimiento periódico y preventivo de las edificaciones allí emplazadas, bajo el acompañamiento de personal idóneo, con el propósito de garantizar condiciones adecuadas de uso durante su periodo de vida útil.

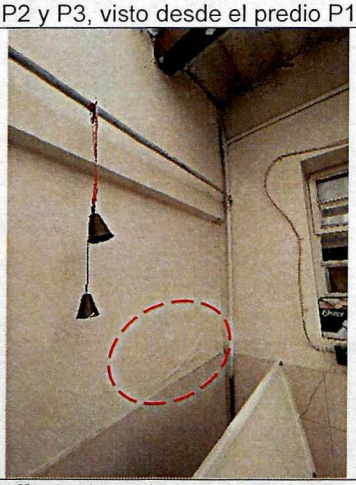
Fotografía 4. Humedad en muro perimetral del costado posterior del P1 contiguo al P2

- Es posible que se presente continuación y aumento progresivo en las condiciones de humedad en los muros perimetrales del costado posterior del predio P1 contiguo al predio P2.

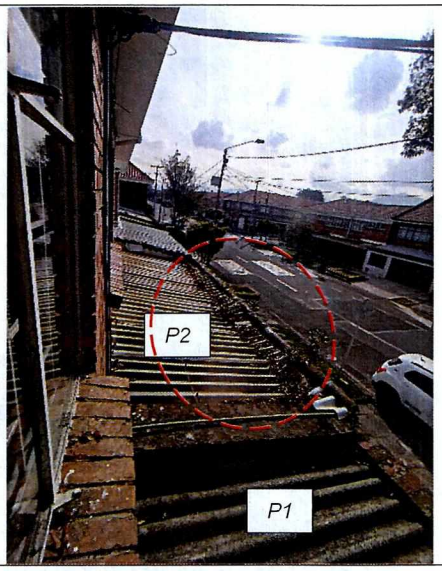
Se intenta realizar inspección al predio P2, no obstante, nadie atiende el llamado. Tal y como indica la comunidad, desde el exterior se observa que la vivienda emplazada en el predio P2 al parecer se encuentra desocupada y en estado de abandono teniendo en cuenta las basuras, el deterioro y el crecimiento de vegetación que se observa a nivel de su fachada (ver Fotografías 5, 6 y 7). Desde el predio P1 también se observa deformación de las tejas de cubierta y de las bajantes, así como también, fisuras de tendencia horizontal hasta de 2 mm de abertura aproximadamente en la cara inferior del voladizo de la placa del costado posterior de la vivienda emplazada en el predio P2 (ver Fotografías 2, 7 y 8).

- Ausencia de mantenimiento en la vivienda emplazada en el predio P2, que actualmente al parecer se encuentra desocupada y en estado de abandono de acuerdo con lo observado en la visita realizada.

Fotografía 6. Muestra de condiciones en antejardín del predio P2

Fotografía 7. Muestra de deterioro en cubierta de antejardín del predio P2, vista desde P1

- Al responsable y/o responsables del predio de la KR 58 # 66 A – 13 (predio P2), Sector Catastral Popular Modelo, Localidad Barrios Unidos, de acuerdo con el Código de Construcción para Bogotá D.C. (Acuerdo 20/95) en el que se indica que es obligación de los propietarios y/o responsables de los inmuebles propiciar y efectuar el adecuado mantenimiento de las edificaciones y sus instalaciones, implementar las correspondientes acciones encaminadas al

mantenimiento, reparación y mejoramiento de la vivienda allí emplazada, con el propósito de garantizar condiciones de estabilidad y funcionalidad de esta y de evitar los riesgos asociados tanto en este predio como en los predios aledaños y en la infraestructura civil pública contigua. Estas intervenciones deben realizarse bajo el acompañamiento de personal idóneo, dando cumplimiento a los requerimientos y especificaciones técnicas establecidas en la normatividad vigente.

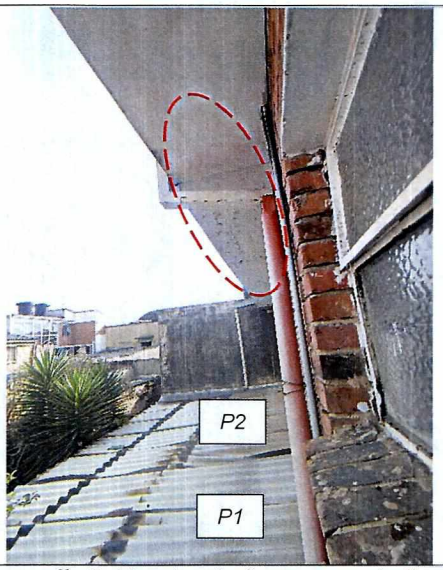
Fotografía 8. Muestra de fisuras en voladizo de cubierta del costado posterior del predio P2, vista desde P1
