DIAGNÓSTICO TÉCNICO – DI No.12657
SUBDIRECCIÓN DE ANÁLISIS DE RIESGOS Y EFECTOS DE CAMBIO CLIMÁTICO
GRUPO ASISTENCIA TÉCNICA
RADICADO IDIGER 2018ER20821

DIRECCIÓN:	Calle 134 D No 49-35	**COORDENADAS AREA INSPECCIONADA**				X:102442,87 Y:113841,14			
BARRIO/SECTOR CATASTRAL:	San José del Prado	**ÁREA DIRECTA AFECTADA:**				0 M2			
UPZ:	19 – El Prado	**POBLACIÓN ATENDIDA:**				100			
LOCALIDAD:	11-Suba	**FAMILIAS**	20	**ADULTOS**	60	**MENORES**	40		
CHIP:	AAA0245SMTD	**PREDIOS EVALUADOS**				1			
AREA INSPECCIONADA	570 M2	**DOCUMENTO REMISORIO**				CR-32534

5. ESCENARIO DE RIESGO: Construcciones – Funcionamiento / Operación de edificaciones

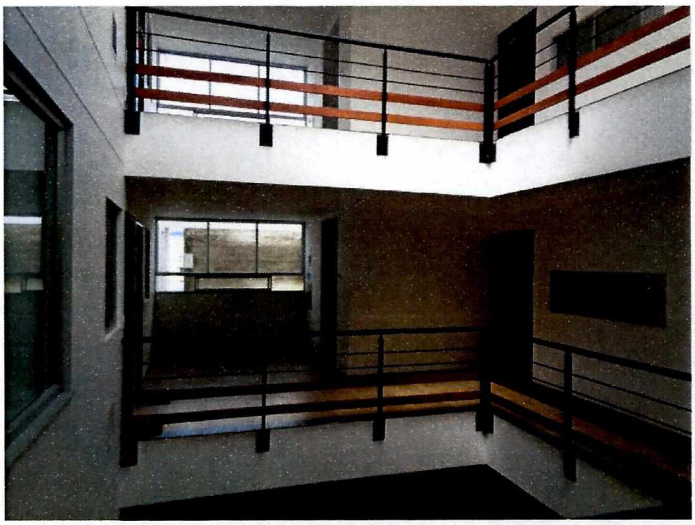
El predio evaluado corresponde al edificio Balú de 5 niveles y un sótano, construido hace 4 años aproximadamente, cuya conformación estructural está basada en pórticos de vigas y columnas en concreto reforzado (Ver Fotografía 1).

Fotografía 1. *Edificio Balú de la Calle 134 D No 49-35 en la Localidad de Suba*

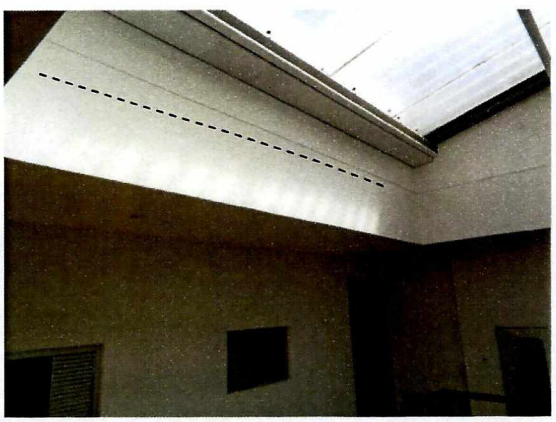
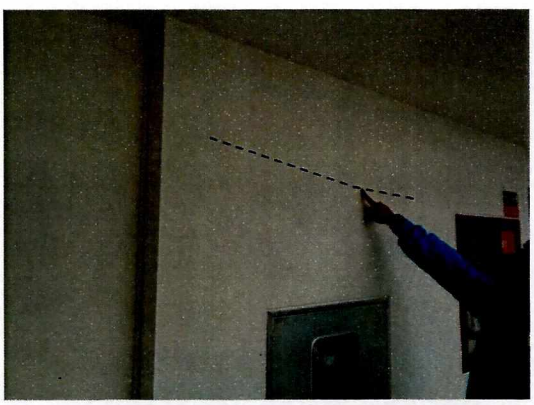
Se realiza inspección a las zonas comunes de la edificación evidenciando algunas fisuras en el acabado de muros divisorios con aberturas aproximadas al milímetro (Ver Fotografías 2 -4). De acuerdo con la información suministrada por la señora Gloria Amparo Barrera, administradora del edificio y quien atendió la visita, la solicitud de la misma obedece a quejas que han presentado los propietarios del apartamento 504 por daños al interior del mismo.

Asentamientos diferenciales de la edificación

Fotografías 3 y 4. *Fisuras al interior del Edificio Balú de la Calle 134 D No 49-35 en la Localidad de Suba*

- A los responsables edificio Balú, ubicado en el predio de la Calle 134 D No 49-35 de la Localidad de Suba, efectuar las acciones correspondientes al mantenimiento rutinario de la edificación, con el fin de mantener las condiciones óptimas para su uso

- A los responsables edificio Balú, ubicado en el predio de la Calle 134 D No 49-35 de la Localidad de Suba, realizar un seguimiento permanente de las condiciones de estabilidad de la estructura y del terreno en general, con el propósito de desarrollar intervenciones oportunas que impidan la manifestación de situaciones que generen condiciones de riesgo.

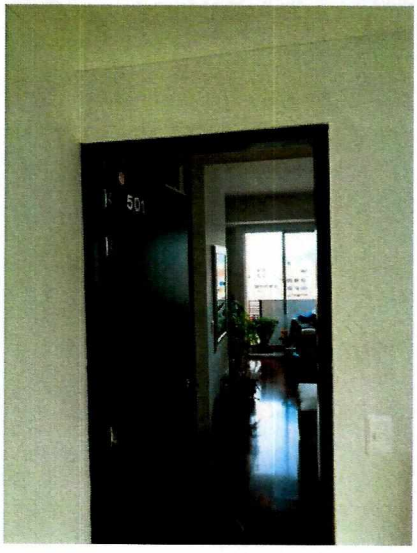
Se realiza inspección visual al interior del apartamento 504 sin encontrar daños. El arrendatario del este apartamento quien permitió el ingreso, informa que dicho apartamento ha sido resanado recientemente. Adicionalmente se ingresa al apartamento 501 sin evidenciar daños (Ver Fotografías 5-8)

Fotografías 5 y 6. *Apartamento 504 del edificio Balú en el predio de la Calle 134 D No 49-35 en la Localidad de Suba.*
