DIAGNÓSTICO TÉCNICO – DI- 12182
SUBDIRECCIÓN DE ANÁLISIS DE RIESGOS Y EFECTOS DE CAMBIO CLIMÁTICO
GRUPO ASISTENCIA TÉCNICA
RADICADO IDIGER 2018ER13742

DIRECCIÓN:	Calle 77 No. 85 - 80	**COORDENADAS AREA INSPECCIONADA**			X: 97269,90 Y: 111609,34		
BARRIO/SECTOR CATASTRAL:	La Granja	**ÁREA DIRECTA AFECTADA:**			155 m^2		
UPZ:	30 – Boyacá Real	**POBLACIÓN ATENDIDA:**			8		
LOCALIDAD:	10 – Engativá	**FAMILIAS**	3	**ADULTOS**	8	**MENORES**	0
CHIP:	AAA0063ASUH	**PREDIOS EVALUADOS**			1		
AREA INSPECCIONADA	155 m^2	**DOCUMENTO REMISORIO**			CR - 31206

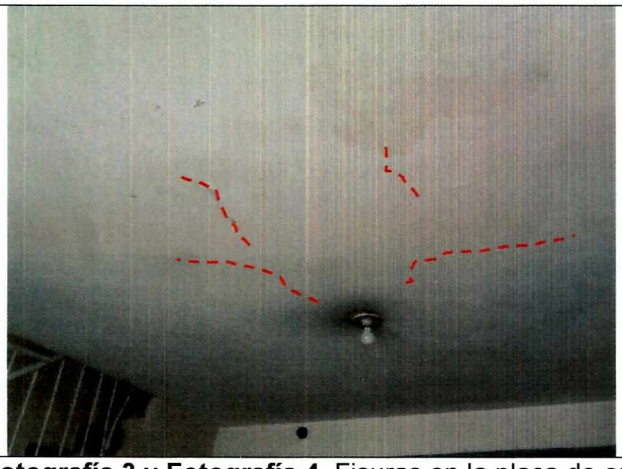
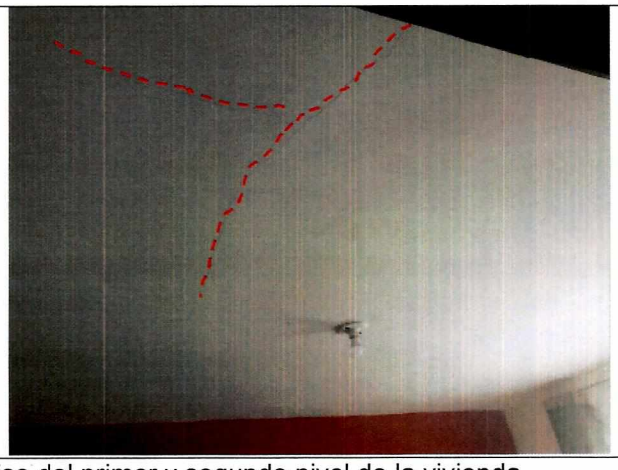
En el predio evaluado, se localiza una vivienda de tres (3) niveles, construida en mampostería simple, con placa de entrepiso en concreto reforzado, y cubierta liviana en tejas de arcilla cocida, apoyadas sobre muros perimetrales y muros internos de la edificación. Se evidencian fisuras transversales y longitudinales en las placas de entrepiso del primer y segundo nivel, fisuras en la union de la placa de entrepiso y los muros divisorios y fisuras de tendencia vertical en los muros divisorios. (Ver Fotografía 1).

Fotografía 3 y Fotografía 4. Fisuras en la placa de entrepiso del primer y segundo nivel de la vivienda.

- Al responsable y/o responsables de la vivienda emplazada en el predio de la Calle 77 No. 85 - 80, Sector Catastral La Granja de la Localidad de Engativá, implementar acciones para el mantenimiento y/o mejoramiento del inmueble allí existente; con el fin de garantizar las condiciones adecuadas para su uso, durante la vida útil del mismo.

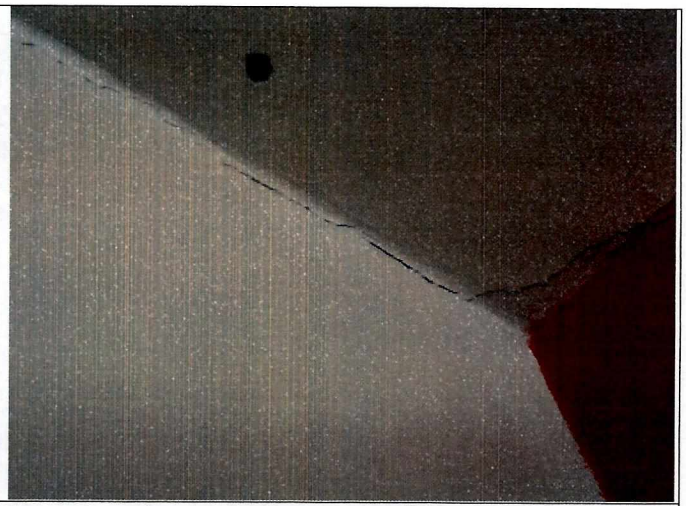
Fotografía 5. Fotografía 6. Fisuras en la union de la placa de entrepiso y los muros divisorios del primer y segundo nivel de la vivienda.
