1.1 CONCEPTO TÉCNICO No.	**CT-7539**
1.2 ÁREA:	Análisis y Mitigación de Riesgos
1.3 COORDINACIÓN:	Estudios y Conceptos Técnicos
1.4 REFERENCIA CRUZADA RADICADO FOPAE:	2014ER12963, 2014ER14608 y 2014ER14674
1.5 RESPUESTA OFICIAL No.	**RO-72075**

2.1 SOLICITANTE:	CURADURÍA URBANA No 2
2.2 PROYECTO:	"Yomasa"
2.3 LOCALIDAD:	04. San Cristóbal
2.4 UPZ:	51. Los Libertadores
2.5 BARRIO O SECTOR CATASTRAL:	Barrio Juan Rey
2.6 DIRECCIÓN:	Transversal 11D Bis Este No 71A-48 Sur (*)
2.7 CHIP:	AAA0005FUXR (*)
2.8 MANZANA CATASTRAL:	82
2.9 PREDIO CATASTRAL:	06
2.10 ÁREA (Ha):	0.0066 (*)
2.11 FECHA DE VISITA: **FECHA DE EMISIÓN:**	Julio 31 de 2014 Agosto 04 de 2014

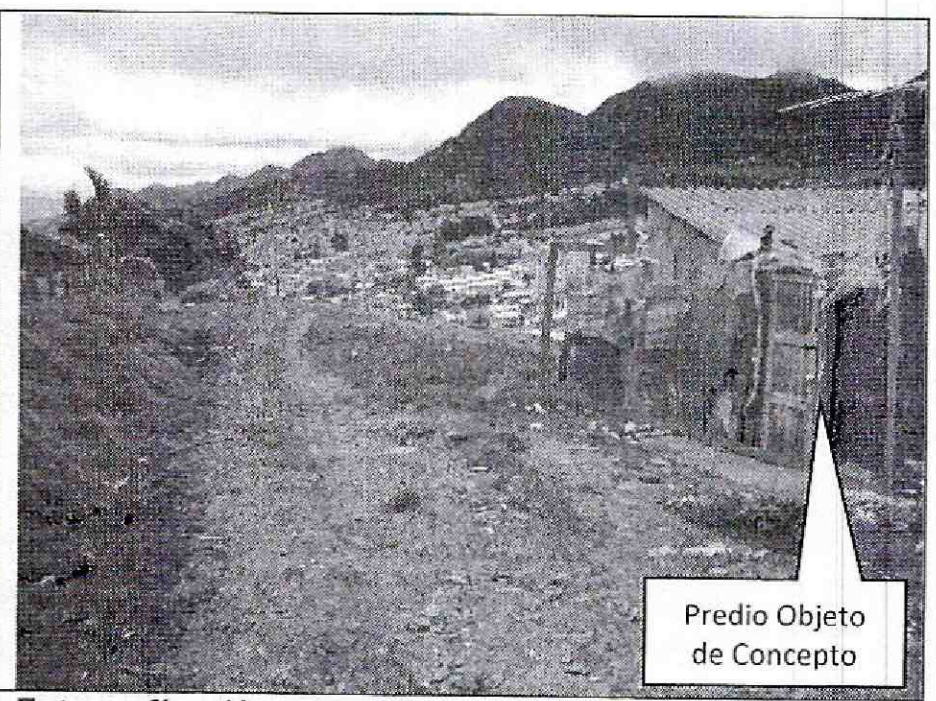
En el momento de la visita técnica al predio objeto del presente concepto técnico, se encontró construida una edificación de un nivel (1) en material aparentemente prefabricado, conformado por un cerramiento en material de recuperación (madera, latas de zinc, sacos de lona, etc.). En el predio no se observaron evidencias de afectación por procesos de remoción en masa de carácter local en su interior, ni de carácter general en la ladera o zonas aledañas al predio evaluado (Fotografías No 1 y 2).

Fotografía No 1. Predio objeto de visita en el cual se encontró una edificación de un nivel en material prefabricado.

Fotografía No 2. Se evidencia un sector de consolidación media a nivel urbano, cuyo uso principal es residencial con viviendas hasta de dos pisos de altura y vías sin pavimentar.
