DIAGNÓSTICO TÉCNICO – DI-13135
SUBDIRECCIÓN DE ANÁLISIS DE RIESGOS Y EFECTOS DEL CAMBIO CLIMÁTICO
GRUPO ASISTENCIA TÉCNICA
RADICADO IDIGER 2019ER7093

DIRECCIÓN:	Calle 7 No. 17 - 42	**COORDENADAS ÁREA INSPECCIONADA**				X1: 98982.65 Y1: 100468.20		
BARRIO/SECTOR CATASTRAL:	La Estanzuela	**ÁREA DIRECTA AFECTADA:**				100 m^2		
UPZ:	102 – La Sabana	**POBLACIÓN ATENDIDA:**				9		
LOCALIDAD:	14 – Los Mártires	**FAMILIAS**	1	**ADULTOS**	8	**MENORES**	1	
CHIP:	AAA0034NKJH	**PREDIOS EVALUADOS**				1		
AREA INSPECCIONADA	800 m^2	**DOCUMENTO REMISORIO**				CR-33739

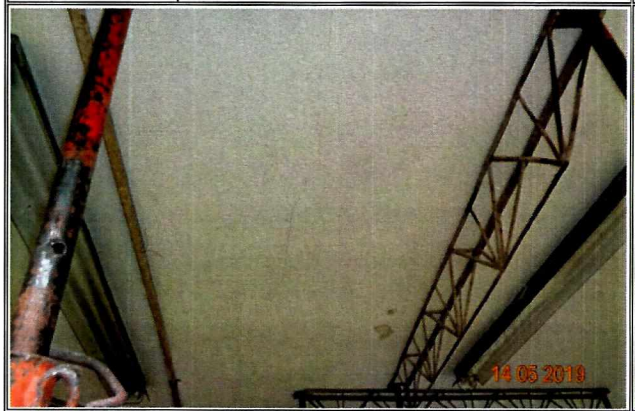
En la inspección visual realizada al interior de la edificación se identifican fisuras y grietas en la losa de entre piso del primer y segundo nivel costado oriental, con aberturas de hasta 3.0

milímetros y longitud de hasta 3.2 metros aproximadamente; razón por la cual los responsables de la edificación realizaron apuntalamientos de la misma con cerchas y parales metálicos. Se realiza verificación al segundo nivel de la edificación, el cual es usado como bodega de almacenamiento de repuestos, sin identificar daños en la superficie de la losa de entrepiso.

Deficiencias constructivas

Foto No. 3 y 4. Grietas en losa de entrepiso primer y segundo nivel. Apuntalamiento con elementos metálicos

- A los responsables de la edificación emplazada en el predio de la Calle 7 No. 17 – 42, Sector Catastral La Estanzuela de la Localidad de Los Mártires, implementar las acciones necesarias de reparacion que garanticen la funcionalidad de los espacios afectados; acciones que deben ser adelantadas con el apoyo de personal idoneo, garantizando que se cumplan los requerimientos establecidos en la normatividad vigente, para lo cual se deben tramitar los permisos y licencias respectivos.
