DIAGNÓSTICO TÉCNICO – DI No. 18635
SUBDIRECCIÓN DE ANÁLISIS DE RIESGOS Y EFECTOS DE CAMBIO CLIMÁTICO
GRUPO ASISTENCIA TÉCNICA
RADICADO IDIGER 2023ER1819

Riesgo por actividad de la construcción / Daños por obras y/o edificaciones aledañas

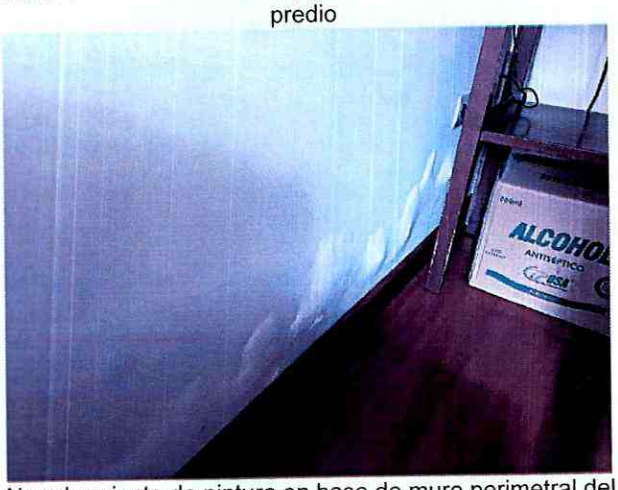
Abombamiento de pintura en base de muro perimetral del predio

- A los responsables del predio de la Calle 71 No. 57-12 (P1), en el Sector Catastral San Fernando de la Localidad de Barrios Unidos, adelantar acciones que garanticen la adecuada evacuación de las aguas que puedan acumularse en el perímetro del predio. Lo anterior teniendo en cuenta que, durante la inspección visual se identificaron humedades en los muros perimetrales de los predios aledaños.

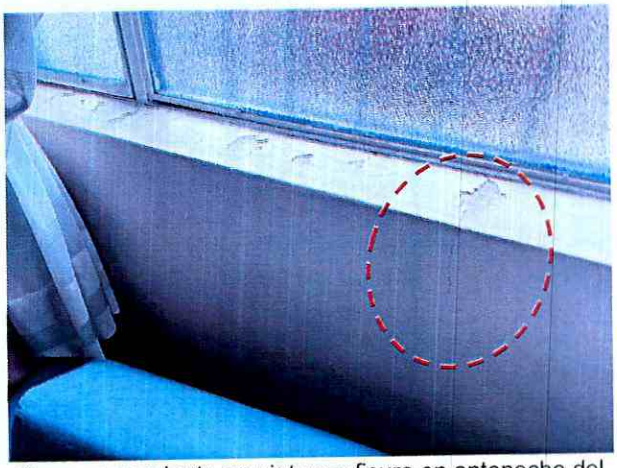
REGISTRO FOTOGRÁFICO	DESCRIPCIÓN
 Materiales de construcción y pintura sobre la cubierta del predio	agua en la dilatación sísmica entre los predios P1 y P2. En el antepecho de la ventana de fachada del costado suroccidental del primer nivel se evidencia el descascaramiento de la pintura y una fisura de menos de 1mm de abertura y aproximadamente 30cm de longitud.

Descascaramiento en pintura y fisura en antepecho del primer nivel del predio

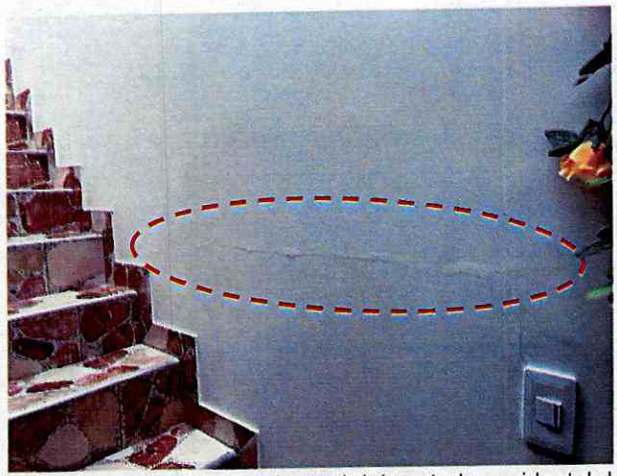
Reparaciones en muro perimetral del costado occidental del predio	occidental del predio, donde se ubica la escalera de acceso al tercer nivel. Asimismo, se identifica una fisura de tendencia diagonal y horizontal de menos de 1mm de abertura.

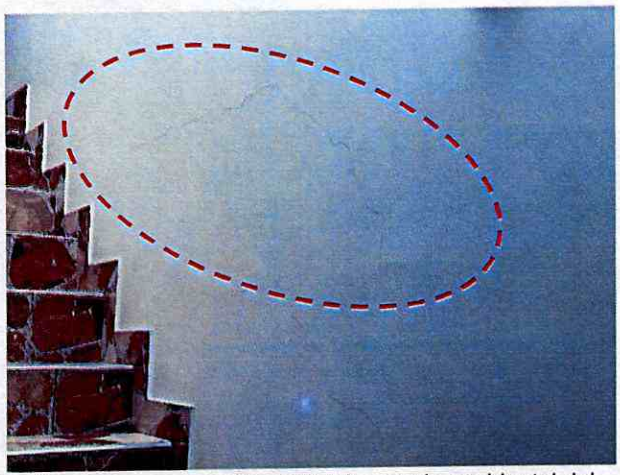
Fisura en muro perimetral del costado occidental del predio
 Fachada del predio P4	**P4:** En el predio se emplaza una edificación de dos (02) niveles de uso residencial, posiblemente construida bajo un sistema estructural de muros en mampostería confinada. Actualmente se llevan a cabo acciones de reparación en daños de muros perimetrales del costado occidental del predio, colindante al predio P1. Los daños son reparados por parte de los responsables del predio P4. Se identifican fisuras de menos de 1mm de abertura en muros perimetrales y placa de cubierta de la habitación del segundo nivel, en el costado occidental del predio. Las fisuras están acompañadas de descascaramiento y abombamiento de pintura por humedad.

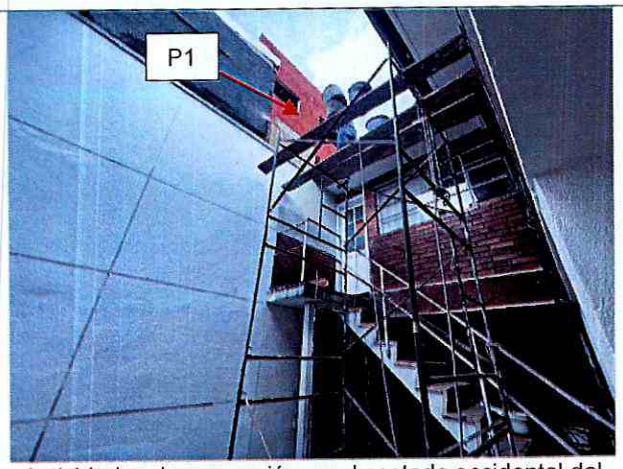
Actividades de reparación en el costado occidental del predio P4

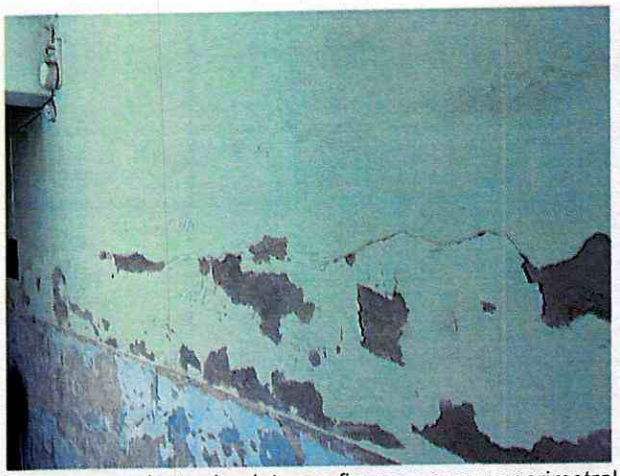
Descascaramiento de pintura y fisuras en muro perimetral del predio	de cubierta por la caída de elementos de construcción desde el predio P1.

- A los responsables del predio de la Calle 71 No. 57-12 (P1), en el Sector Catastral San Fernando de la Localidad de Barrios Unidos, adelantar acciones encaminadas a evitar la caída de material de construcción hacia los predios aledaños, con el objetivo de evitar afectaciones en las estructuras y en la población en general.

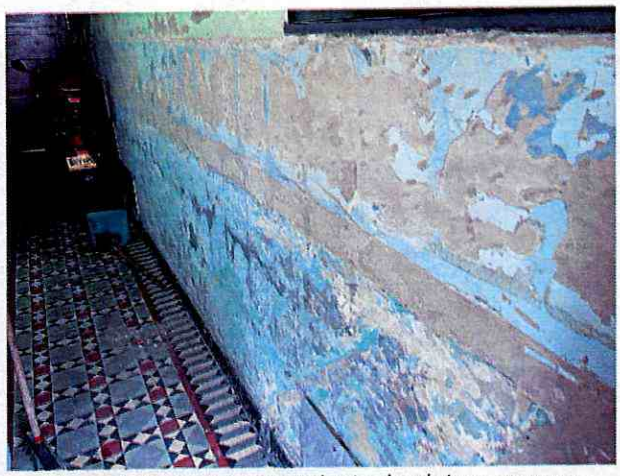
Humedad y descascaramiento de pintura en muro perimetral del predio
