DIAGNÓSTICO TÉCNICO DI-6240
SUBDIRECCIÓN DE EMERGENCIAS
COORDINACIÓN DE ASISTENCIA TÉCNICA
ADENDO # 1 AL DIAGNÓSTICO TÉCNICO DI-6103

DIRECCIÓN:	Calle 58 Sur y Calle 56F Sur entre la Carrera 100 y Carrera 107 aproximadamente	ÁREA DIRECTA:	11.54 Ha				
BARRIO:	Recuerdo de Santafé - Santa Fé	POBLACIÓN ATENDIDA:	4077				
UPZ:	El Porvenir - Tintal Sur	FAMILIAS	1098	ADULTOS	2399	NIÑOS	1678
LOCALIDAD:	Bosa	PREDIOS EVALUADOS	1098				
CHIP		DOCUMENTO REMISORIO	CR-14153

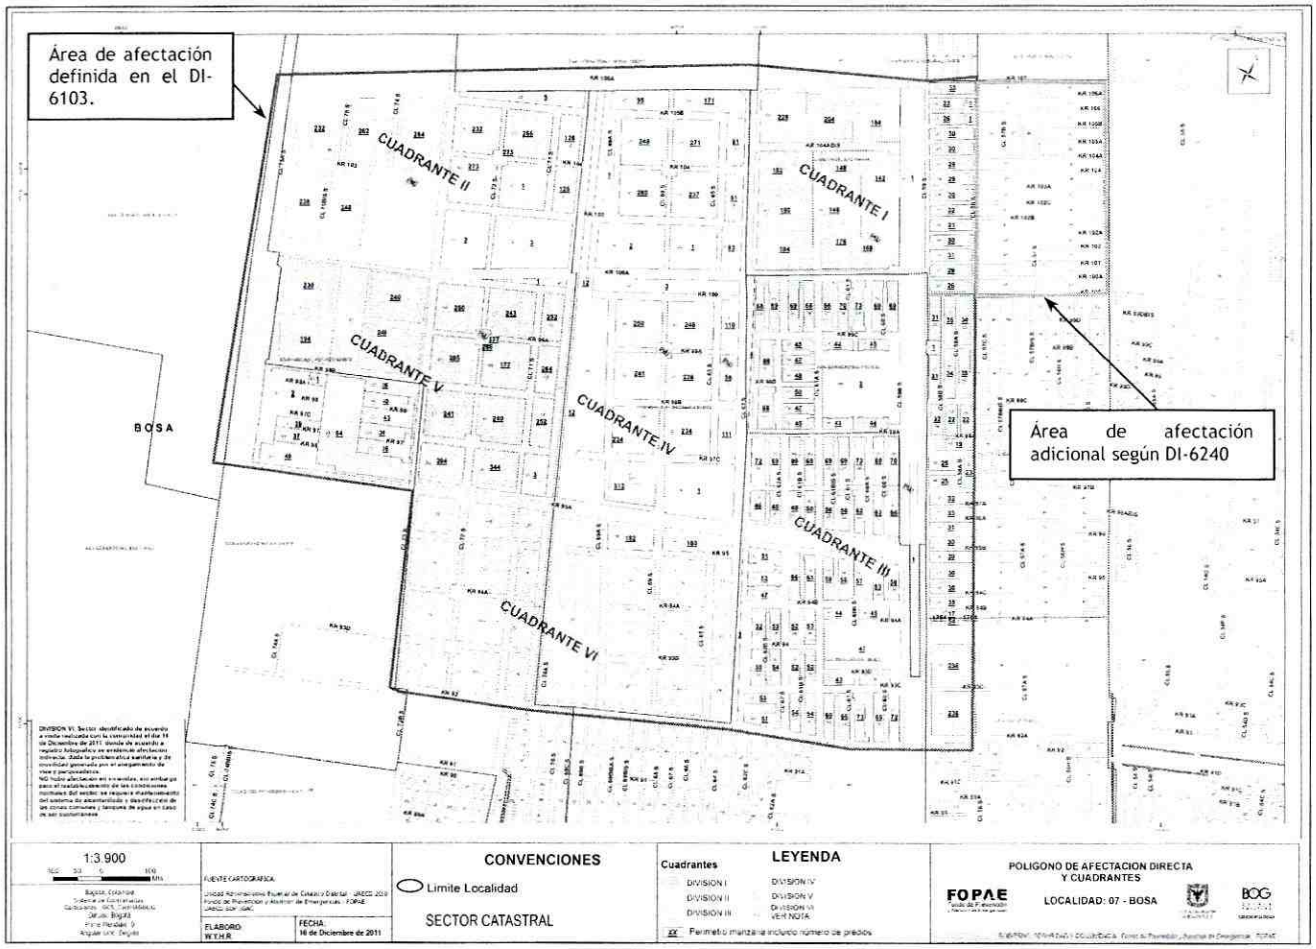
Figura No. 1. Localización del área de afectación ubicada en la Calle 58 Sur y Calle 56F Sur entre la Carrera 100 y Carrera 107.

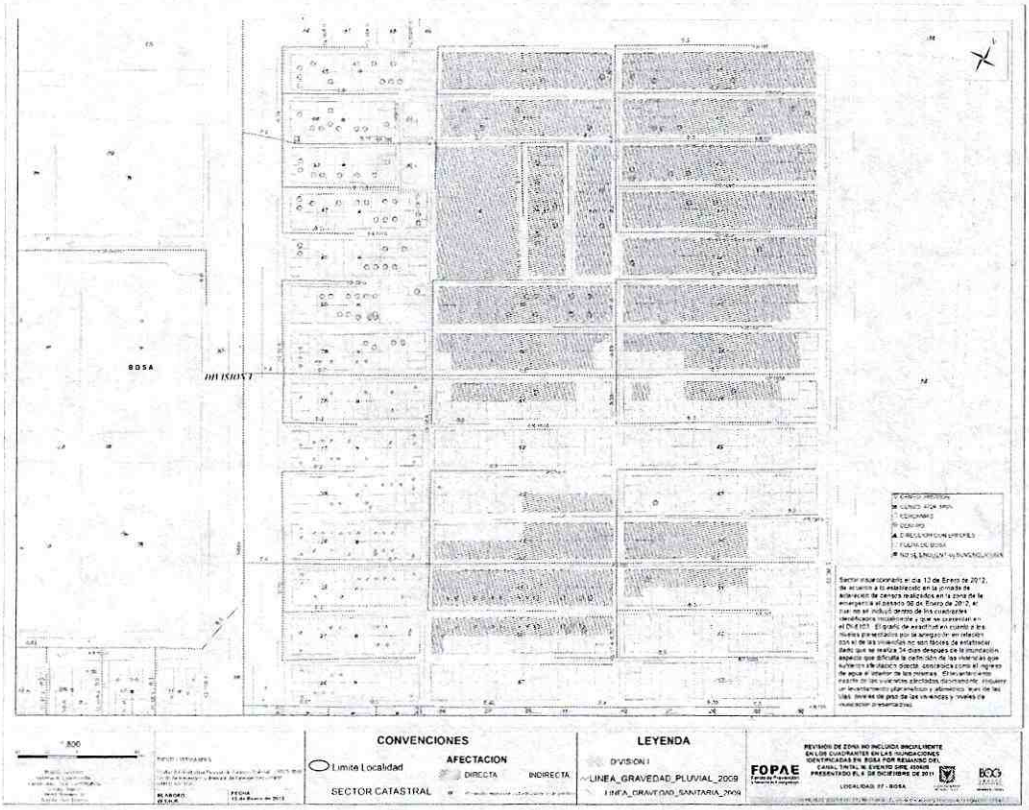
Figura No. 2. Predios en los que se estima afectación directa con base en la inspección visual realizada por las coordinaciones de Redes y Aluvial del FOPAE (en color Rojo), dentro del polígono sugerido.

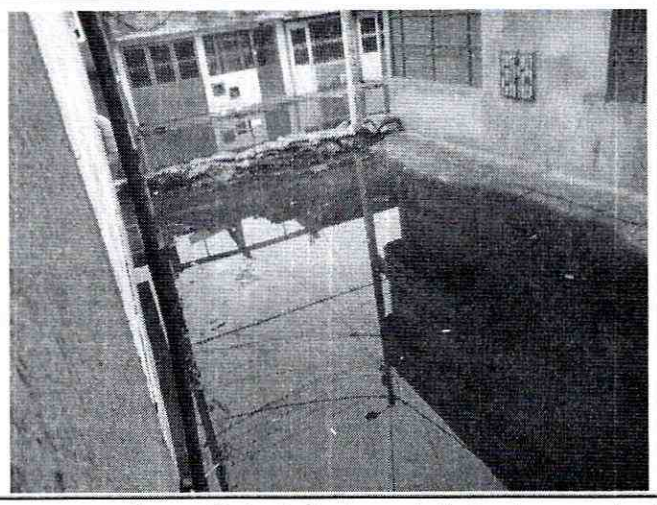
Fotografía 1 y 2. Se observa la lámina de agua sobre la Calle 56F Sur, aproximadamente con 30 cm de altura.

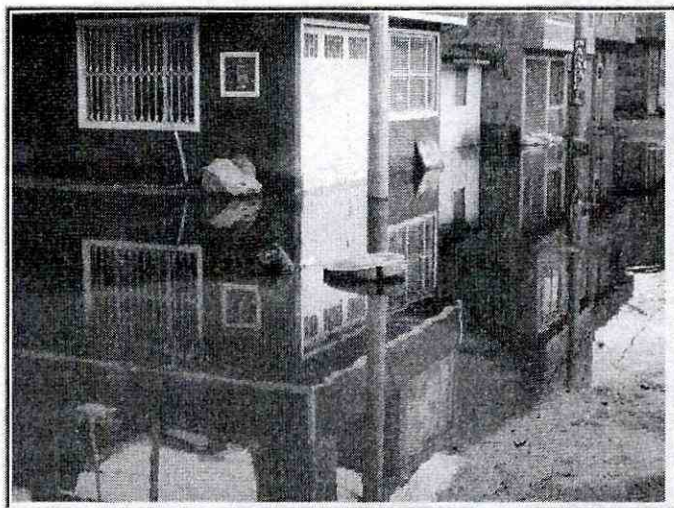
Fotografía No. 3. Carrera 106 con Calle 57 Sur (como consta en la placa de dirección). Obsérvese la huella de agua en los portones (por encima de la rasante de placa de contra piso) con una altura de aprox. de 20 cm. Por otra parte se aprecia el levantamiento de las tapas de alcantarillado.

Fotografía No. 4. Calle 57 Sur Barrio Recuerdo de Santa Fe (como consta en la placa de dirección). Ingreso de agua en algunas viviendas (por encima de la rasante de placa de contra piso) con una altura de aprox. de 20 cm.

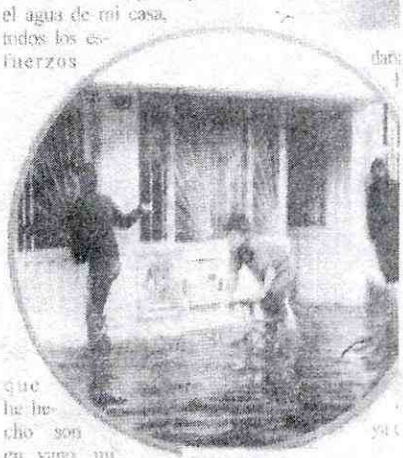
Sus enseres se dañaron por la inundación.
