1.1 CONCEPTO TÉCNICO No. CT:	**6868**
1.2 ÁREA:	Técnica y de Gestión
1.3 COORDINACIÓN:	Investigación y Desarrollo
1.4 REFERENCIA CRUZADA RADICADO FOPAE:	2013ER3141
1.5 RESPUESTA OFICIAL No.	**RO-62378**

2.1 SOLICITANTE:	CURADURÍA URBANA No. 3
2.2 PROYECTO:	KR 3A ESTE # 49-13 SUR
2.3 LOCALIDAD:	18. Rafael Uribe Uribe
2.4 UPZ:	55. Diana Turbay
2.5 BARRIO O SECTOR CATASTRAL:	Diana Turbay
2.6 DIRECCIÓN:	Carrera 3A Este No 49-13 Sur
2.7 CHIP:	AAA0011OERU
2.8 MANZANA CATASTRAL:	81
2.9 PREDIO CATASTRAL:	12
2.10 ÁREA (Ha):	0.0072(*)
2.11 FECHA DE VISITA:	Marzo 19 de 2013

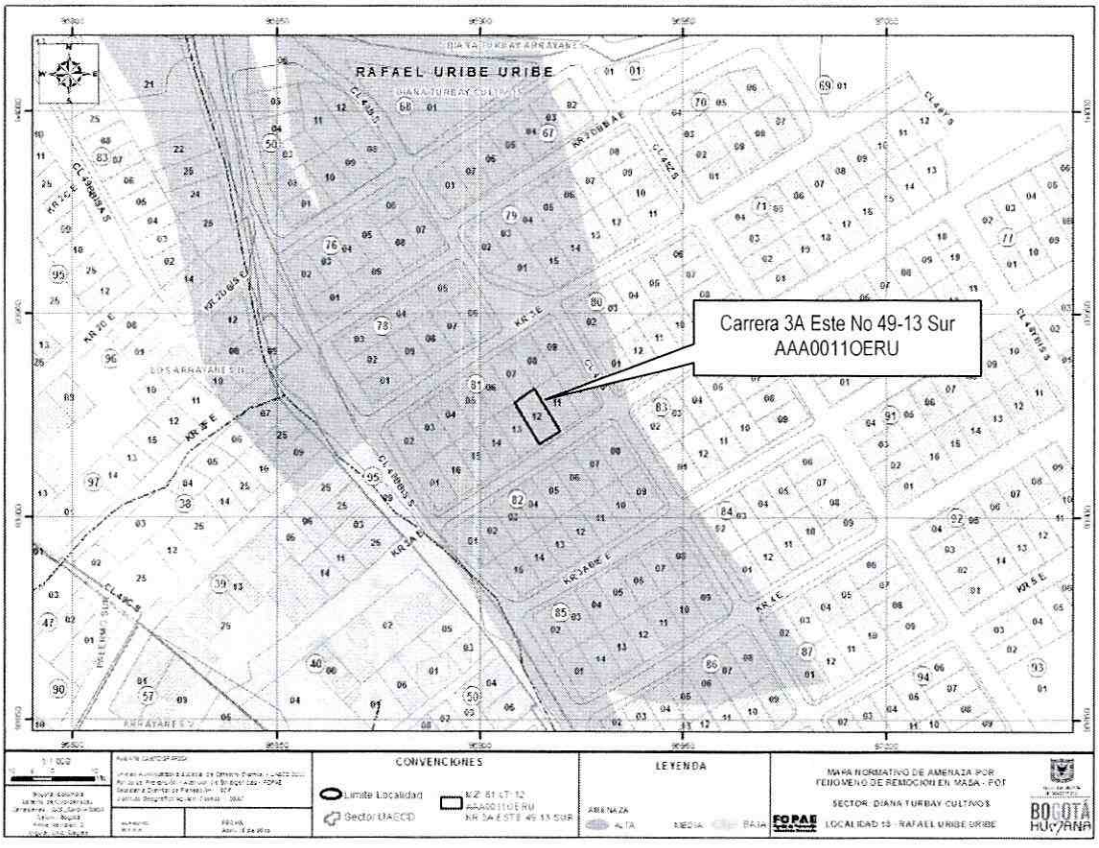
Conforme con el plano normativo de "Amenaza por Remoción en Masa" del Plan de Ordenamiento Territorial de Bogotá - POT, el sector del proyecto ubicado en la Carrera 3A Este No 49-13 Sur de la Localidad de Rafael Uribe Uribe, se encuentra en una zona de AMENAZA ALTA por procesos de remoción en masa (Figura 1).

Figura 1. Localización general del proyecto ubicado de la Calle Carrera 3A Este No 49-13 Sur en el Plano Normativo de Amenaza por Remoción en Masa del POT (Decreto 190 de 2004), el cual se encuentra en Amenaza Alta

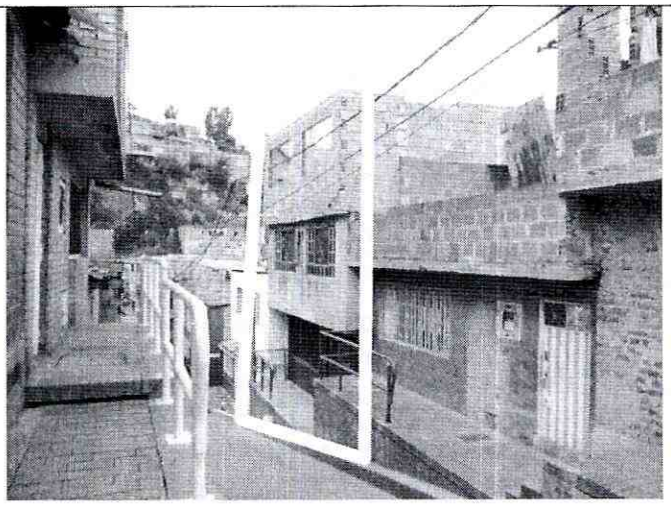
En el momento de la visita, en el predio objeto del presente concepto, se encontró una edificación de tres pisos de altura en mampostería simple, los dos primeros pisos se encuentran totalmente construidos mientras que el tercer piso se encuentra en proceso de construcción, adicionalmente no se encontraron evidencias de afectación por procesos de remoción en masa de carácter local, ni de carácter general en el área del proyecto o sus zonas aledañas. (Fotografía No. 1 y 2).

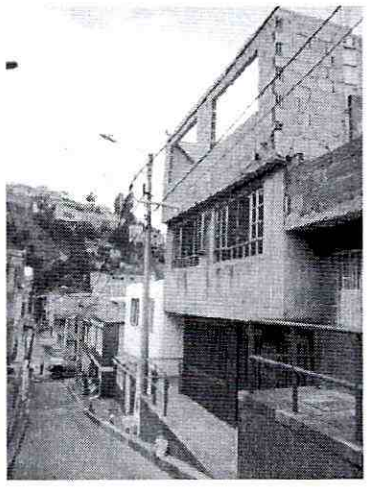
Fotografía No. 1 Predio en donde se desarrollará el proyecto, ubicado en Carrera 3A Este No 49-13 Sur de la localidad de Rafael Uribe Uribe.

Fotografía No. 2 Vista (E-W) sobre la Carrera 3A Este, se observa un sector con pendiente media a alta, el sector se encuentra consolidado a nivel urbano.

Teniendo en cuenta los aspectos observados y evaluados en este concepto técnico, se considera que para la construcción del proyecto ubicado en la Carrera 3A Este No 49-13 Sur, de la Localidad de Rafael Uribe Uribe, **NO SE REQUIERE** adelantar la FASE II del estudio detallado de amenaza y riesgo por remoción en masa, de acuerdo con lo establecido en la Resolución 227 de 2006; por otra parte, esto no exime al constructor del cumplimiento del resto de la normatividad vigente (Norma Sismo Resistente - Código de Construcción - Resolución de Legalización, etc.).
