1.1 CONCEPTO DE AMENAZA RUINA Nº CAR:	1679
1.2 ÁREA:	Técnica y de Gestión
1.3 COORDINACIÓN:	Investigación y Desarrollo
1.4 REFERENCIA CRUZADA RADICADO FOPAE:	2010ER3633
1.5 RESPUESTA OFICIAL No.	RO-40886

2.1 SOLICITANTE:	ALCALDÍA LOCAL DE LA CANDELARIA
2.2 LOCALIDAD:	(17) LA CANDELARIA
2.3 UPZ:	(93) LAS NIEVES
2.4 BARRIO O SECTOR CATASTRAL:	LA CONCORDIA
2.5 DIRECCIÓN:	CARRERA 3 No. 14 – 90/92/94
2.6 CHIP:	AAA0030JNOM
2.7 FECHA DE VISITA:	MARZO 23 de 2010
2.8 POBLACIÓN BENEFICIADA:	4 Personas – 1 Familia
2.9 ÁREA (m2):	200 m² (Aproximadamente)

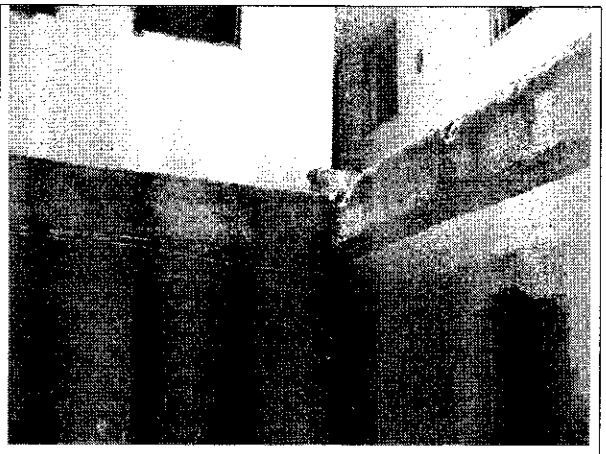
Los muros internos del primer piso están en buen estado, no se detectan problemas estructurales, no se aprecian fisuras ni agrietamientos, los acabados están en buen estado, como se puede ver en las fotografías 3 y 4, el pañete de acabado de los muros que se están reparando está en buenas condiciones, como se aprecia en la fotografía 4. Los muros del segundo piso se encuentran en buen estado, no se observan fisuras ni daños en los acabados, como se ve en las fotografías 5 y 6. En general la cubierta de toda la edificación está en buenas condiciones, no hay daños ni deterioro en las tejas de barro ni en los elementos de madera de soporte, el estado de la cubierta se puede apreciar en la fotografía 7.

Foto 4. Muros internos en buenas condiciones.

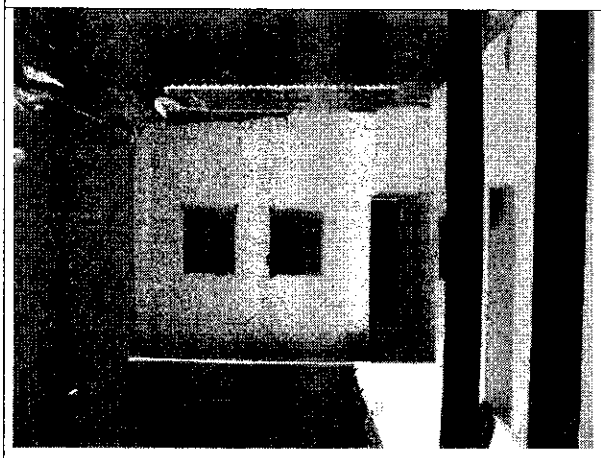
Foto 5. Muros del corredor del segundo nivel en buen estado.
