DIAGNÓSTICO TÉCNICO – DI No. 15620
SUBDIRECCIÓN DE ANÁLISIS DE RIESGOS Y EFECTOS DE CAMBIO CLIMÁTICO
GRUPO ASISTENCIA TÉCNICA
EVENTO SIRE 5376392

Riesgo por Movimientos en Masa / Deslizamiento de suelos

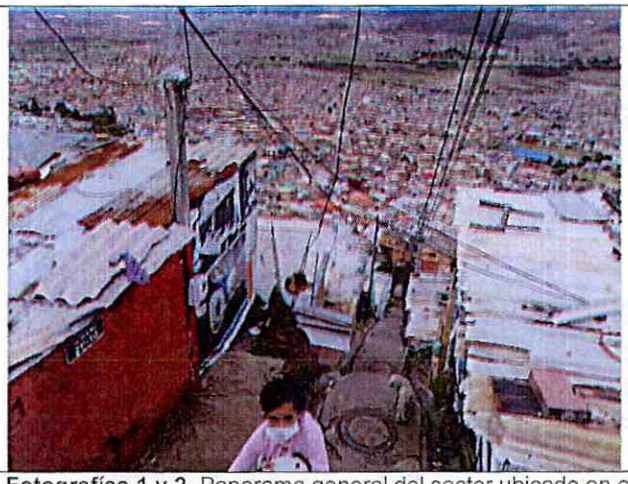
Fotografías 1 y 2. Panorama general del sector ubicado en el Barrio Villas del Progreso de la Localidad de Ciudad Bolívar.

Fotografía 3. Canaleta y red de alcantarillado

Fotografía 4. Fachada principal del predio P1.

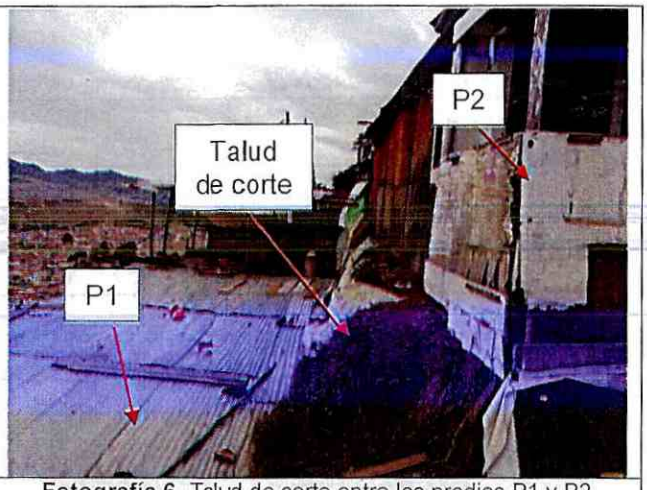
El pasado 27 de abril de 2021, se presentó en el talud de corte de aproximadamente 3.0m de altura entre las viviendas de los predios P1 y P2, un desprendimiento de bloques, que involucró un volumen de menos de 1m³, y el cual se depositó hacia el costado noroccidental del predio P1 (ver fotografías 4 a 7). Se observan filtraciones de agua provenientes de la parte media del talud de corte entre los predios P1 y P2 (ver fotografía 8). Con el objetivo de determinar el origen de las filtraciones de agua

Fotografía 5. Fachada principal del predio P2.

Fotografía 6. Talud de corte entre los predios P1 y P2

Fotografía 7. Desprendimiento de bloques identificado en P1

Fotografía 8. Filtración de agua en el talud de corte entre los predios P1 y P2

- A la Empresa de Acueducto, Agua y Alcantarilla de Bogotá – EAAB, desde sus competencias, realizar verificación de la red de alcantarillado del sector evaluado, en el Barrio Villas del Progreso de la localidad Ciudad Bolívar, con el objetivo de descartar algún daño en la tubería que estuviese originando las filtraciones de agua en el suelo.

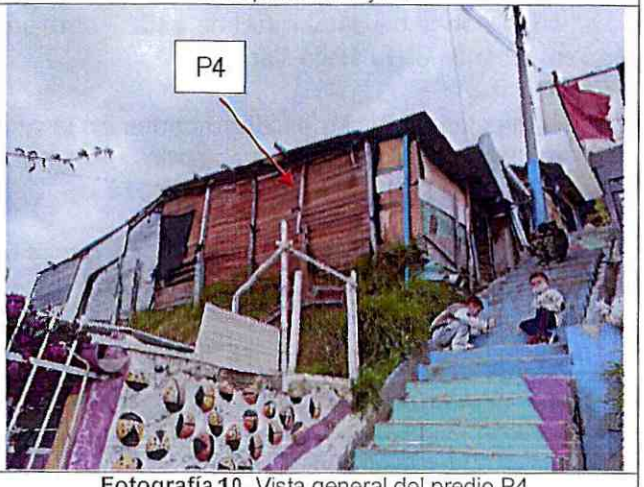
en el suelo, se realiza visita a los predios P2, P3 y P4, sin que fuese posible evidenciar algún daño en la tubería interna de los predios, ni humedades o filtraciones de agua (ver fotografías 9 y 10). Cabe mencionar que, no es posible identificar algún daño en la red de alcantarillado de la zona visitada, y que, las condiciones de riesgo evidenciadas en el DI-14960 entre los predios P3 y P4 aún se mantienen.

Fotografía 9. Fachada principal del predio P3

Fotografía 10. Vista general del predio P4

- A los habitantes y/o responsables de los predios de la manzana 03 Lotes 03 (P4), 04 (P3), 05 (P2) y 06 (P1), en el Barrio Villas del Progreso de la localidad Ciudad Bolívar, acatar la recomendación de evacuación preventiva de acuerdo con las condiciones que se identificaron en el momento de la visita técnica.
