DIAGNÓSTICO TÉCNICO DI-12110
SUBDIRECCIÓN DE ANÁLISIS DE RIESGOS Y EFECTOS DE CAMBIO CLIMÁTICO
GRUPO ASISTENCIA TÉCNICA
RADICADOS IDIGER 2018ER11920 y 2018ER12220

DIRECCIÓN:	Calle 78 # 28 - 32	**COORDENADAS AREA INSPECCIONADA**			X1:101210 Y1:108149 X2:101214 Y2:108146 X3:101232 Y3:108167 X4 :101227 Y4:108170		
BARRIO/SECTOR CATASTRAL:	Santa Sofía	**ÁREA DIRECTA AFECTADA:**			140 m²		
UPZ:	98 - Los Alcazares	**POBLACIÓN ATENDIDA:**			1		
LOCALIDAD:	12 - Barrios Unidos	**FAMILIAS**	1	**ADULTOS**	1	**MENORES**	0
CHIP:	AAA0086WXLF	**PREDIOS EVALUADOS**			1		
AREA INSPECCIONADA	140 m²	**DOCUMENTO REMISORIO**			CR-31044

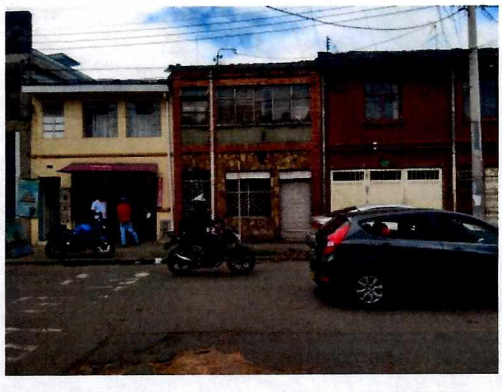
En el predio evaluado, se emplaza una casa de dos niveles, con estructura conformada por muros de mampostería no reforzada, entrepiso en placa maciza de concreto y cubierta en teja de barro y fibrocemento en el costado sur y placa maciza en el costado norte. La visita fue atendida por Rosa Hernández permitiendo el acceso a la casa. El uso de la edificación es vivienda. Durante la inspección visual, se evidencia presencia de humedad en muros interiores del primer y segundo piso y desprendimiento de la pintura en muros de primer piso (Ver fotos 2 a 4).

Foto 1. Vista de la edificación de la Calle 78 # 28 - 32.

- Al responsable y/o responsables del predio de la Calle 78 # 28 - 32, en el Sector Catastral Santa Sofía de la Localidad de Barrios Unidos, implementar acciones para el mantenimiento de la edificación; esto con el fin de garantizar durante la vida útil de la misma las condiciones adecuadas para su uso.
