1.1 CONCEPTO TÉCNICO No:	CT-8311
1.2 DEPENDENCIA:	Análisis de Riesgos y Efectos del Cambio Climático
1.3 AREA FUNCIONAL:	Conceptos para la Planificación Territorial
1.4 CARTA REMISORIA No.	CR-29116

2.1 SOLICITANTE:	Secretaría Distrital del Hábitat – SDHT
2.2 LOCALIDAD:	9 Fontibón
2.3 UPZ:	75 Fontibón
2.4 DESARROLLO:	Belén El Edén II Parte C
2.5 ÁREA (Ha):	0,455 Ha
2.6 FECHA DE VISITA:	05 de septiembre de 2017
2.7 FECHA DE ELABORACIÓN:	19 de diciembre de 2017
2.8 TIPO DE RIESGO:	Movimientos en masa e inundación por desbordamiento
2.9 VIGENCIA:	La vigencia del presente concepto está en función de las condiciones físicas del desarrollo que sirvieron para las evaluaciones de amenaza, vulnerabilidad y riesgo; por lo tanto, si se producen cambios significativos en las mencionadas condiciones éste deberá ser ajustado.

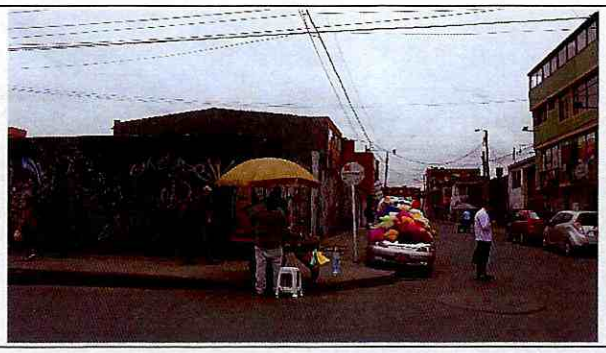
Fotografía N°3. Panorámica carrera 104B y Calle 18.

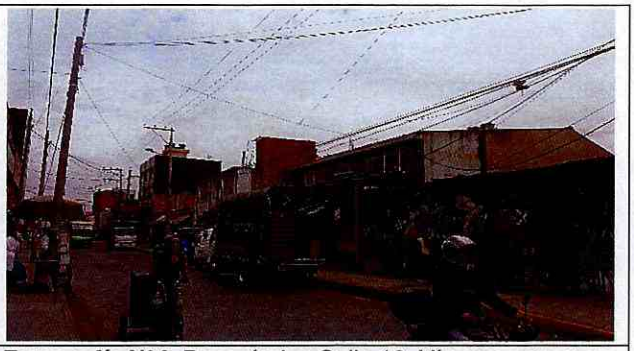
Fotografía N°4. Panorámica Calle 18. Vía con estructura de pavimento y estrustura para manejo de agua lluvia.

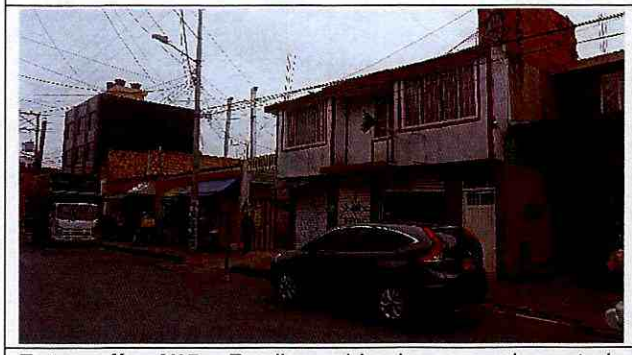
Fotografía N°5. Predios ubicados en el costado suroccidental del desarrollo sobre Calle 18. Edificaciones con uso residencial y comercial de uno y dos niveles.

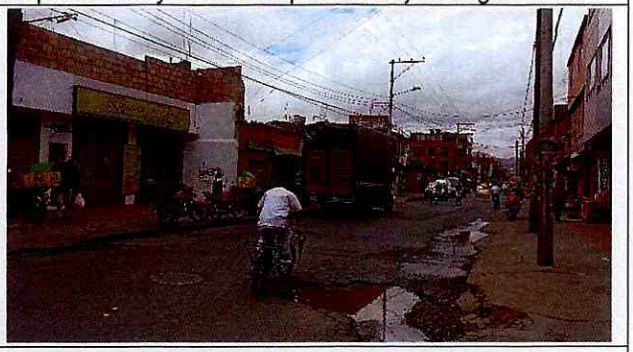
El desarrollo Belén El Edén II Parte C está inscrito en un polígono irregular y morfología plana. La vía de acceso al desarrollo es la Calle 18 con Carrera 104B, la cual cuenta con estructura de pavimento y con estructuras para el manejo del agua, aunque en algunos tramos de la via presenta deficiencias en el pavimento asfáltico.

Fotografía N°6. Panorámica Calle 18, vía pavimentada con algunas deficiencias.
