DIRECCIÓN DE PREVENCIÓN Y ATENCIÓN DE EMERGENCIAS

CONCEPTO TÉCNICO No. CT – 5295

Localidad	04 – San Cristóbal
UPZ	32 – San Blas
Barrio	San Blas
Dirección	Diagonal 24 Sur No. 5C – 19 Este
CHIP	AAA0002ZRCX
Manzana Catastral	40
Predio Catastral	28
Fecha de Visita	17 de julio de 2008
Área aprox. (m^2)	82*
Solicitante	Curaduría Urbana No. 5
Tipo de Amenaza	Remoción en Masa

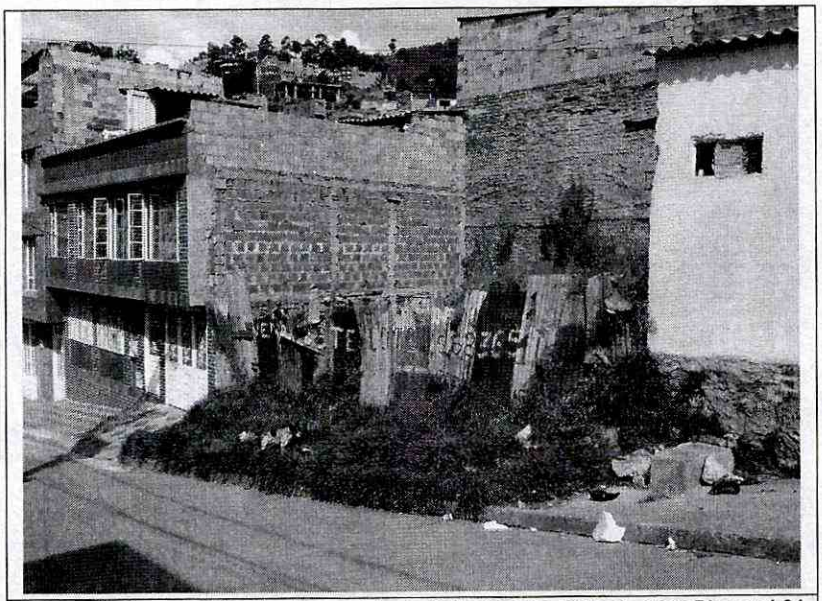
La zona donde se desarrollará el proyecto (Fotografía No. 1) presenta actualmente un uso de suelo urbano, que corresponde a un sector consolidado con densidad de construcción media a alta, contando con vías principales pavimentadas y sistemas de recolección de aguas lluvias y aguas residuales. En el sector se encuentran edificaciones de hasta cuatro (4) pisos de altura (Fotografía No. 2), tipología estructural de los alrededores conformada principalmente por mampostería confinada y pórticos en concreto, en un terreno con pendiente baja.

Ni en el predio objeto del presente concepto técnico, ni en las edificaciones aledañas, hay evidencias que indiquen la presencia de procesos de inestabilidad activos sobre el área que se busca intervenir.

Fotografía No. 1. Predio donde se adelantará el proyecto, ubicado en la Diagonal 24 Sur No. 5C – 19 Este.

Considerando los aspectos observados y evaluados en este concepto técnico, junto con los antecedentes revisados, se considera que para la construcción del proyecto ubicado en la Diagonal 24 Sur No. 5C – 19 Este, en el Barrio San Blas, de la Localidad de San Cristóbal, **NO SE REQUIERE** adelantar la FASE II del estudio detallado de amenaza y riesgo por remoción en masa, de acuerdo con lo establecido en la Resolución 227 de 2006; por otra parte, esto no exime al constructor del cumplimiento del resto de la normatividad vigente (Norma Sismo Resistente – Código de Construcción – Resolución de Legalización, etc.).

Desde el punto de vista de riesgo por remoción en masa, la DPAE recomienda la realización de un estudio geotécnico y de cimentaciones que cumpla con los requisitos establecidos en las Normas Colombianas de Diseño y Construcción Sismo Resistente NSR – 98 y en especial lo establecido en el Título H de la misma. Dicho estudio debe contemplar la evaluación de estabilidad de las intervenciones y el diseño de las medidas de estabilización correspondientes; para los posibles cortes en el terreno, se tendrán en cuenta los empujes de tierra generados por condiciones morfológicas, los esfuerzos inducidos por eventos sísmicos, así como las sobrecargas generadas por las edificaciones adyacentes. El diseño geotécnico debe garantizar en todo momento la estabilidad general del lote y su entorno, lo cual es competencia del responsable del proyecto.

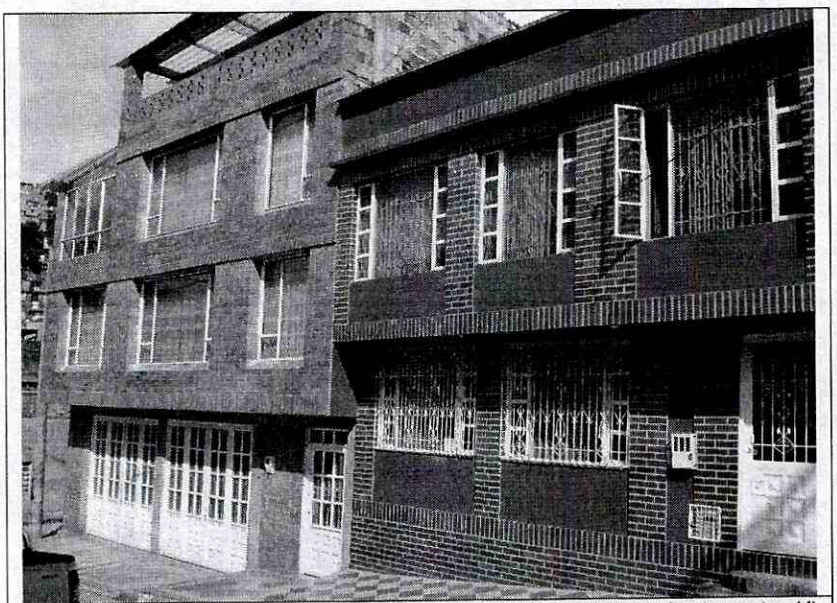
Fotografía No. 2. Tipología estructural de la zona. Edificaciones de hasta cuatro (4) pisos.
