DIAGNÓSTICO TÉCNICO – DI No. 19573
SUBDIRECCIÓN DE ANÁLISIS DE RIESGOS Y EFECTOS DE CAMBIO CLIMÁTICO
GRUPO ASISTENCIA TÉCNICA
RADICADO IDIGER No. 2023ER19627

DIRECCIÓN:	KR 44 No. 62 – 10 Sur	**COORDENADAS AREA INSPECCIONADA**			X: 91573.934 Y: 97450.705			
SECTOR CATASTRAL:	Los Laureles II	**ÁREA DIRECTA AFECTADA:**			10 m^2			
UPZ:	66- San Francisco	**POBLACIÓN ATENDIDA:**			3			
LOCALIDAD:	19 – Ciudad Bolívar	**FAMILIAS**	1	**ADULTOS**	3	**MENORES**	0	
CHIP:	AAA0025CTSK	**PREDIOS EVALUADOS**			1			
AREA INSPECCIONADA:	126 m^2	**DOCUMENTO REMISORIO**			CR - 49960

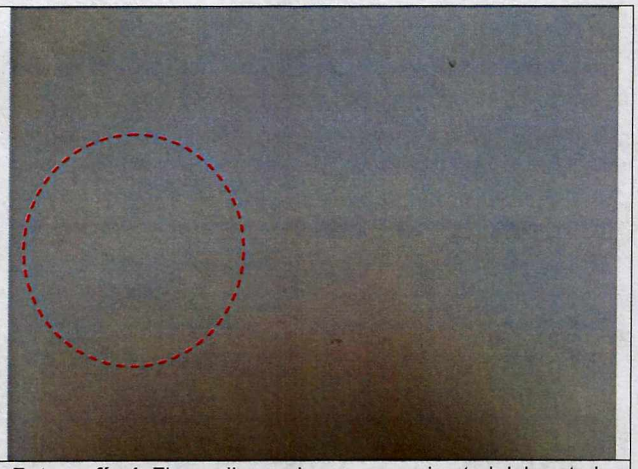
Fotografía 3. Vista al interior del primer nivel de la vivienda evaluada, costado nororiental.

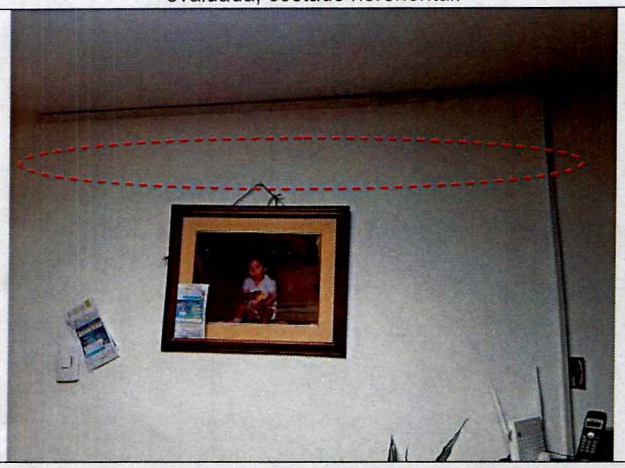
Se realiza inspección al predio de la KR 44 No. 62 – 10 Sur, el cual corresponde a una vivienda de dos (2) niveles más terraza, construida posiblemente bajo un sistema estructural de mampostería parcialmente confinada y placa de entrepiso en concreto; el primer nivel es de uso comercial y el segundo nivel es de uso residencial (ver Fotografía 1). Se realiza inspección visual en el primer nivel, sin que se evidencie algún daño o condición de riesgo (ver Fotografía 2 y Fotografía 3); en el segundo nivel se observan fisuras de aproximadamente de 1 metro de longitud y de 1 mm de abertura de tendencia horizontal, diagonal y vertical en muros perimetrales y divisorios del costado oriental (ver Fotografía 4 a la Fotografía 8).

Es posible que las afectaciones identificadas en la vivienda emplazada en el predio de la KR 44 No. 62 – 10 Sur en el Sector Catastral Los Laureles II de la Localidad de Ciudad Bolívar, estén relacionadas con deficiencias constructivas y/o ausencia de mantenimiento. No obstante, a partir de la inspección visual no se puede descartar la posibilidad de que los daños identificados estén siendo inducidos por alguna otra situación no evidente.

Fotografía 4. Fisura diagonal en muro perimetral del costado suroriental.

- Al responsable y/o los responsables de la edificación emplazada en el predio de la KR 44 No. 62 – 10 Sur en el Sector Catastral Los Laureles II de la Localidad de Ciudad Bolívar, conforme a lo dispuesto en el Código de Construcción para Bogotá D.C. (Acuerdo 20 de 1995), donde se establece que es obligación de los propietarios y/o responsables de los inmuebles propiciar y efectuar el mantenimiento continuo y periódico de sus instalaciones, esto con el propósito de garantizar durante la vida útil de dicho inmueble las condiciones más adecuadas para el uso del mismo; con el acompañamiento de personal idóneo y bajo la normatividad vigente.

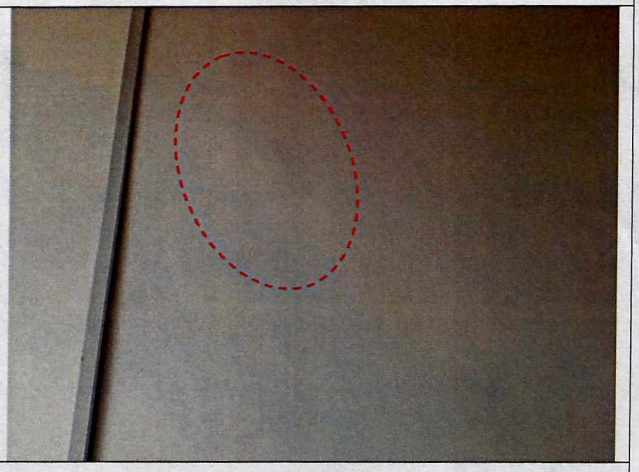
Fotografía 5. Fisura horizontal superior a un metro de longitud.

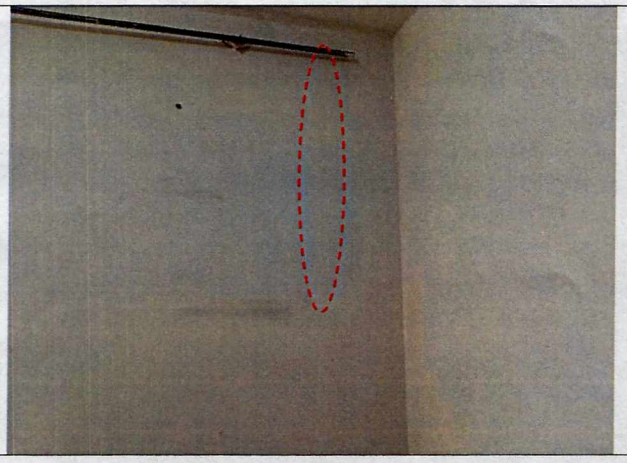
Fotografía 6. Fisura diagonal inferior a 1 en muro perimetral del costado suroriental.

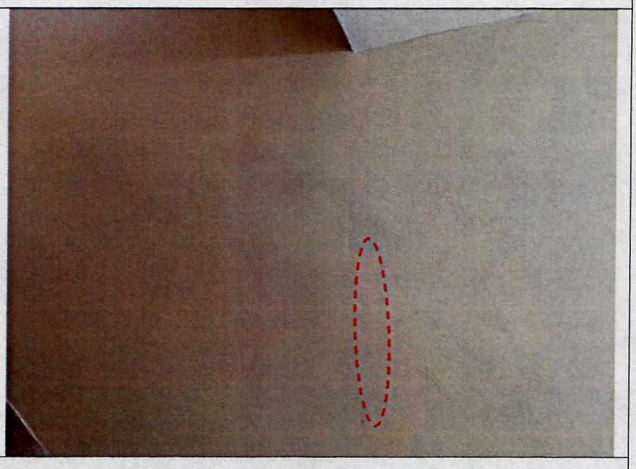
Fotografía 7. Fisura de tendencia vertical en muro perimetral.
