1.1 CONCEPTO TÉCNICO No:	CT-8291
1.2 DEPENDENCIA:	Análisis de Riesgos y Efectos del Cambio Climático
1.3 AREA FUNCIONAL:	Conceptos para la Planificación Territorial
1.4 CARTA REMISORIA No.	CR-29068

2.1 SOLICITANTE:	Secretaría Distrital del Hábitat – SDHT
2.2 LOCALIDAD:	11 Suba
2.3 UPZ:	27 Suba
2.4 DESARROLLO:	Salitre Suba 2A
2.5 ÁREA (Ha):	0,049 Ha
2.6 FECHA DE VISITA:	27 de junio de 2017
2.7 FECHA DE ELABORACIÓN:	19 de diciembre de 2017
2.8 TIPO DE RIESGO:	Movimientos en masa e inundación por desbordamiento
2.9 VIGENCIA:	La vigencia del presente concepto está en función de las condiciones físicas del desarrollo que sirvieron para las evaluaciones de amenaza, vulnerabilidad y riesgo; por lo tanto, si se producen cambios significativos en las mencionadas condiciones éste deberá ser ajustado.

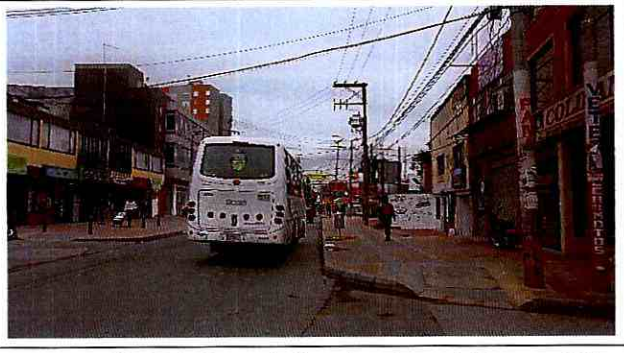
El desarrollo Salitre Suba 2A está inscrito en un polígono rectangular y morfología plana. La vía de acceso al desarrollo es la Carrera 92 con Calle 161, la cual cuenta con estructura de pavimento y con estructuras para el manejo del agua, y en general las vías de acceso a los predios del desarrollo están en buenas condiciones, pero las estructuras de desague de agua se encuentran parcialmente obstruidas, lo que refleja una falta de mantenimiento de las mismas.

Fotografía N°1. Panorámica vía principal (Carrera 92) que conecta con Calle 161.

Fotografía N°2. Panorámica Calle 161 con estructura de pavimento y señalización.
