CONCEPTO TÉCNICO No. CT - 4877

Localidad	4 – San Cristóbal
UPZ	34 – 20 de Julio
Barrio	Granada Sur
Dirección	Cll 20 A sur No. 2-98 (Nva. Nomenclatura)
CHIP	AAA0002KABR
Manzana Catastral	30
Predio Catastral	18
Fecha de Visita	Abril 09 de 2007
Área aprox. (Ha)	0.011
Solicitante	Curaduría Urbana No. 4
Tipo de Amenaza	Remoción en Masa

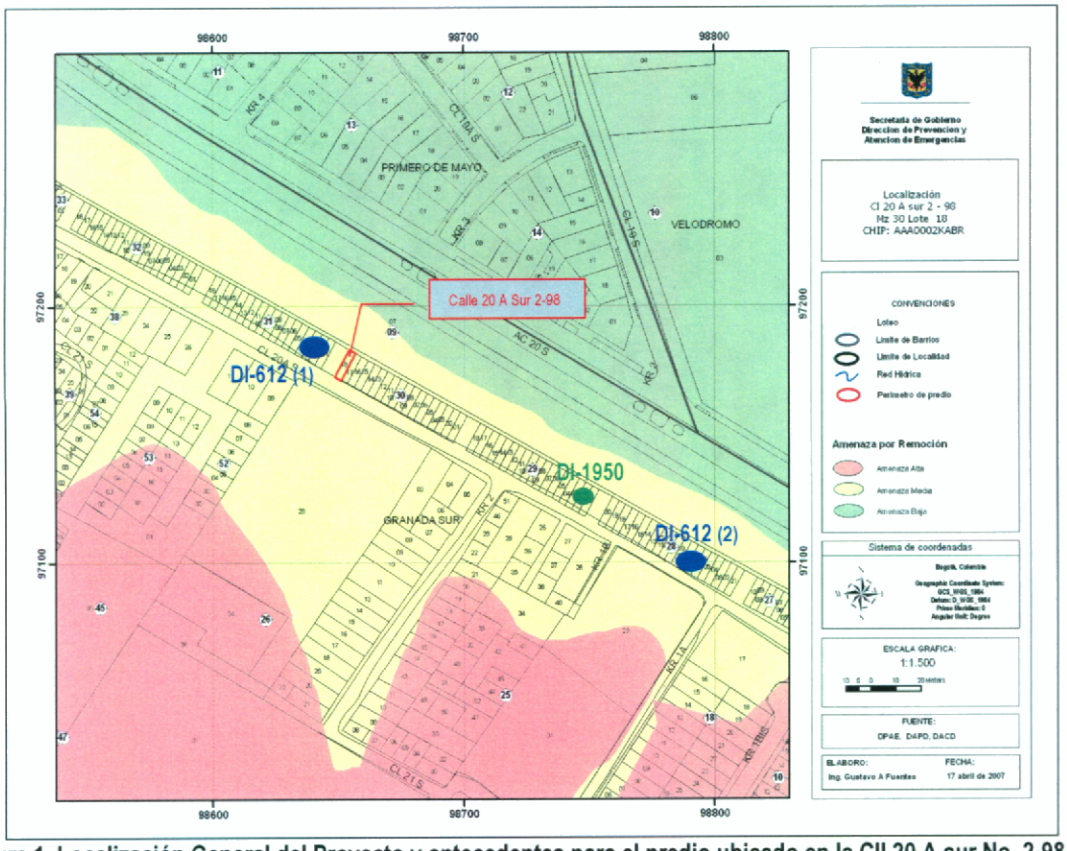
De acuerdo con el plano normativo de amenaza por remoción en masa del Plan de Ordenamiento Territorial de Bogotá – POT, el sector donde se localiza el proyecto ubicado en la Cll 20 A Sur No. 2-98 de la localidad de San Cristóbal se encuentra en una zona de AMENAZA MEDIA por procesos de remoción en masa (Figura No.1).

Figura 1 Localización General del Proyecto y antecedentes para el predio ubicado en la Cll 20 A sur No. 2-98, en el Plano Normativo de Amenaza por remoción en masa (Decreto 190 de 2004)

Un primer sector de inestabilidad corresponde a una franja de aproximadamente 20 metros, donde se presentó una falla del muro en gaviones, de 3 metros de altura, generando una condición de riesgo sobre ocho viviendas localizadas en la Calle 20A Sur con Carrera. 2B (Ver Figura 1: DI-612(1)), e involucrando un camino peatonal ubicado a 4 metros de altura de dicho muro.

Un segundo sector del talud, específicamente en la Calle 20 A Sur No. 1A-28 (Ver Figura 1: DI-612(2)), presentó un deslizamiento, dejando un escarpe de aproximadamente 5 metros de altura y desplazando un volumen de material sobre la vivienda ubicada en la dirección mencionada y donde no se observó daños en el muro en gaviones construido en la pata. En el área aledaña al sitio del deslizamiento se aprecio que el talud no se encontraba empradizado en su totalidad, sufriendo un proceso erosivo intenso. En este mismo sector se presentaron otros dos deslizamientos que no afectaron las viviendas, ni el muro en gaviones.

El diagnostico corresponde a visita técnica realizada a varios de los predios ubicados en el Barrio Granada Sur, en cercanías del talud que separa dicho barrio de la Urbanización Primero de Mayo (Ver Figura 1: DI-1950).

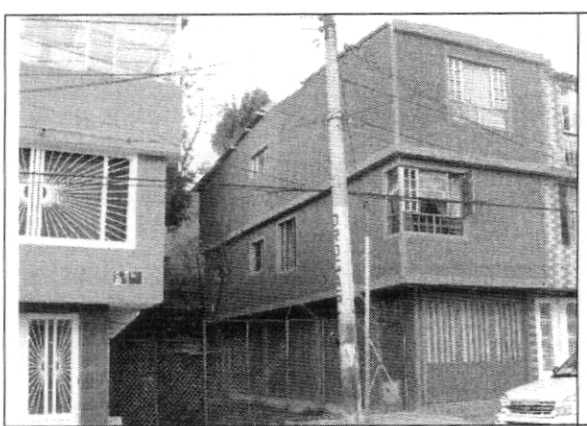
El terreno donde se proyecta construir la edificación cuenta con una pendiente baja, limitado en el costado nororiental por un talud. El sector se encuentra netamente urbanizado, consolidado con viviendas, vías pavimentadas, servicios públicos; en un sector principalmente residencial (ver fotografía No.1).

En el predio objeto del presente concepto técnico, se encuentra construida una edificación de tres (3) pisos, de uso residencial, las cuales en el momento de la visita técnica adelantada, exteriormente no evidencia fallas de tipo estructural.

Fotografía No.1. Cll 20 A sur No. 2-98, Predio donde se busca adelantar el proyecto.

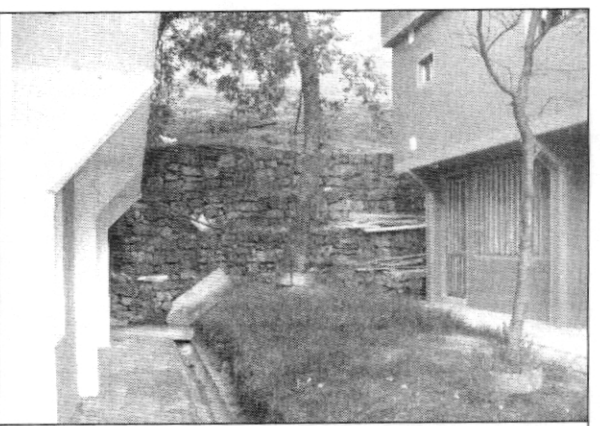
Fotografía No.2, Muro en gaviones y talud ubicado en la parte posterior del predio.

En la parte posterior del predio se encuentra un talud de aproximadamente 12m de altura, con una pendiente uniforme inferior al 70%, cubierto por árboles y pastos (ver fotografía No.3), en el que se encuentra en su pata construido un muro en gaviones de 3m de altura (ver fotografía No.2), el cual evidencia algunas deformaciones en su cuerpo. En el momento de la visita técnica adelantada no

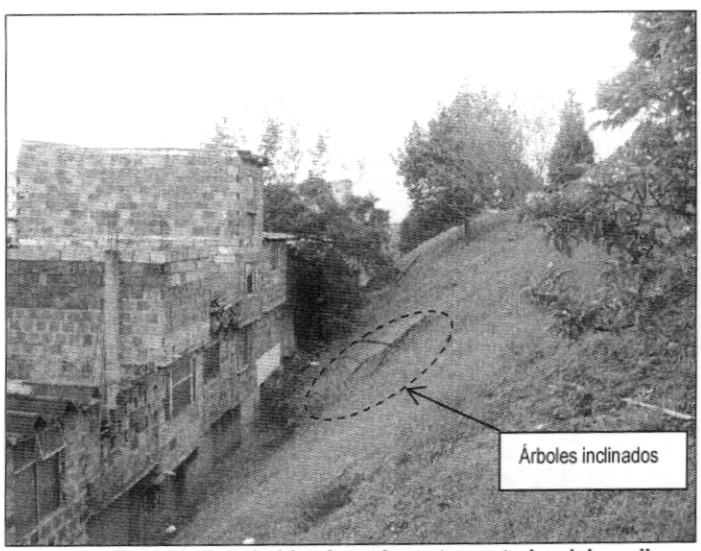
se evidenciaron procesos de inestabilidad activos, aunque se observan dos (2) árboles de mediano porte inclinados.

Fotografía No.3. Talud ubicado en la parte posterior del predio.
