DIAGNÓSTICO TÉCNICO DI-19661
SUBDIRECCIÓN DE ANÁLISIS DE RIESGOS Y EFECTOS DEL CAMBIO CLIMÁTICO
GRUPO ASISTENCIA TÉCNICA
RADICADOS IDIGER 2023ER19042, 2023ER20056, 2023ER18909, 2023ER18641, 2023ER18688 2023ER18523 y 2023ER18526

1. DATOS GENERALES DEL EVENTO

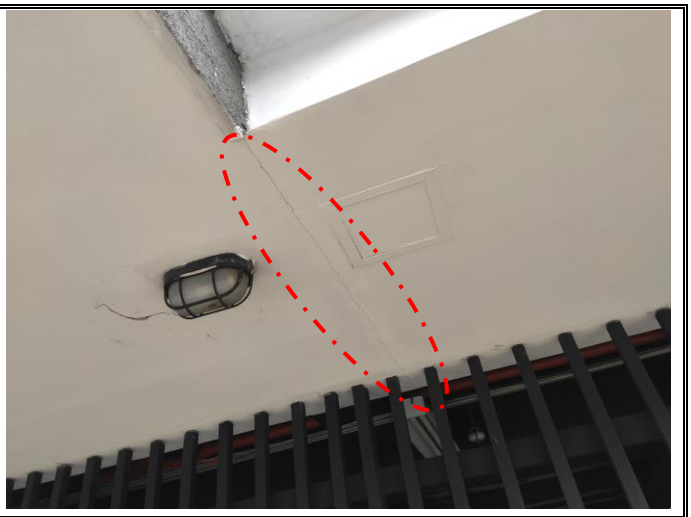
Fotos 1 y 2. Daños reflejados en acabados correspondientes a dilataciones entre elementos y/o materiales diferentes.

Fotos 3 y 4. Daños leves en elementos no estructurales

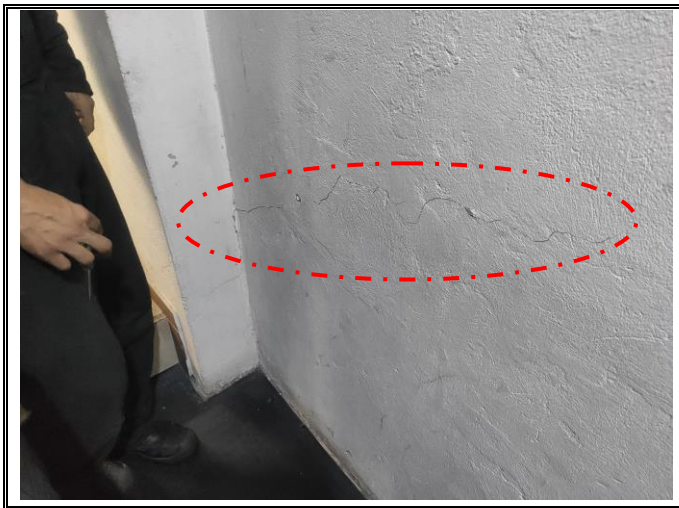
Foto 5. Daños leves en elementos no estructurales

Foto 6. Verificado desde el exterior, no se autoriza el ingreso a la zona donde se presentó la mayor afectación (predio No 4 y 5).
