ALCALDÍA MAYOR DE BOGOTÁ D.C.	CONCEPTO TÉCNICO DE AMENAZA RUINA	Código:	GPR-FT-06
		Versión:	05
		Fecha de actualización:	10/03/2016

1.1 CONCEPTO DE AMENAZA RUINA Nº CAR:	2822
1.2 ÁREA:	Análisis de Riesgos y Efectos Cambio Climático
1.3 AREA FUNCIONAL:	Conceptos Técnicos
1.4 REFERENCIA CRUZADA RADICADO IDIGER:	2017ER1436
1.5 RESPUESTA OFICIAL No.	R0-93329

2.1 SOLICITANTE:	INSPECCION 14 C DISTRITAL DE POLICIA
2.2 LOCALIDAD:	(14) LOS MARTIRES
2.3 UPZ:	(102) LA SABANA
2.4 BARRIO O SECTOR CATASTRAL:	EL LISTON
2.5 DIRECCIÓN:	CALLE 16 No. 19 A – 07
2.6 CHIP:	AAA0072WXEA
2.7 FECHA DE VISITA:	FEBRERO 24 DE 2017
2.8 POBLACIÓN BENEFICIADA:	1 Persona – 1 Familia
2.9 ÁREA (m2):	500 m² (Aproximadamente)

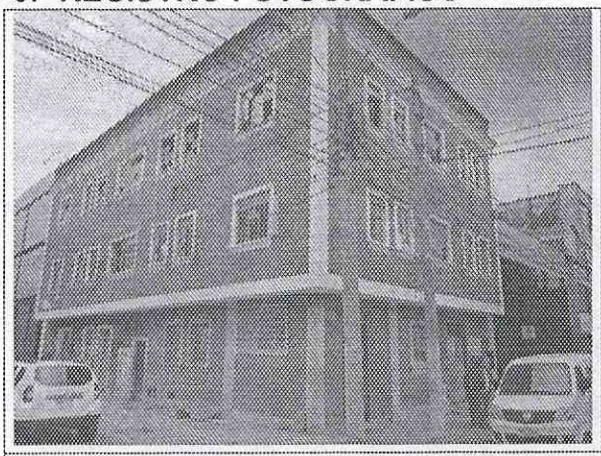
Foto 1. Vista externa del edificio objeto del concepto.

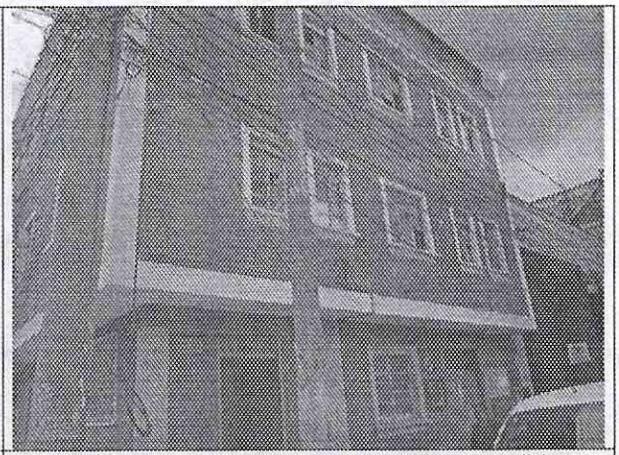
Foto 2. Muros y elementos externos en buenas condiciones.

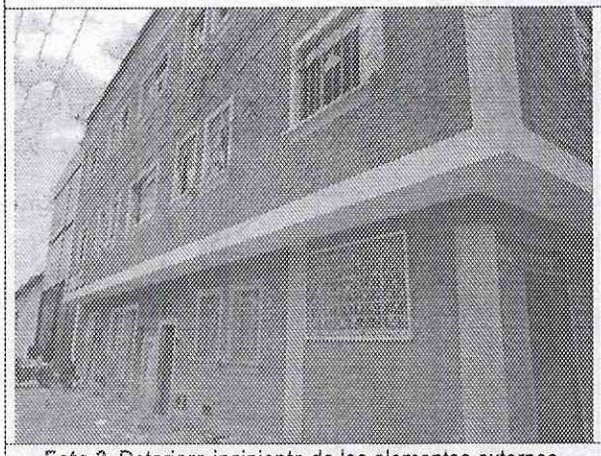
Foto 3. Deterioro incipiente de los elementos externos.

- Reparar la cubierta para eliminar los daños funcionales que presenta
- Reparar los acabados de muros, pisos, cielo rasos y otros elementos
- Realizar labores de mantenimiento general, periódicamente, a todos los elementos que conforman la edificación, para prevenir y contrarrestar el deterioro y evitar posibles colapsos parciales de elementos estructurales y no estructurales

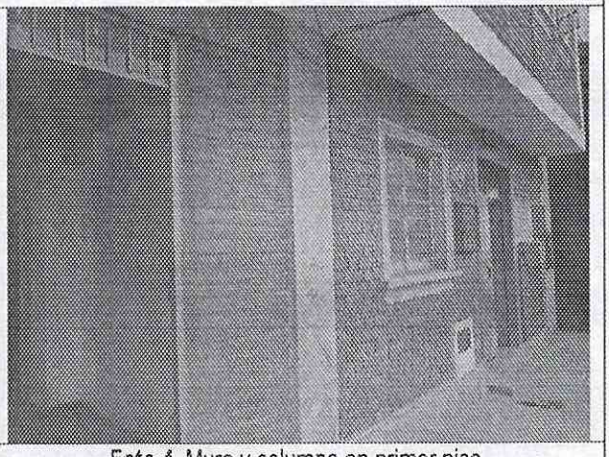
Foto 4. Muro y columna en primer piso.

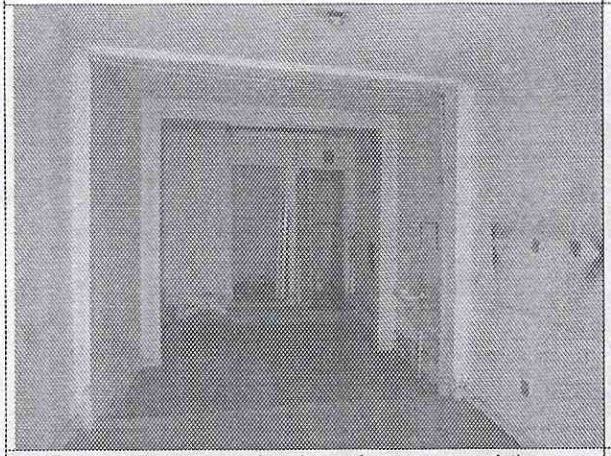
Foto 5. Vista interna de primer piso, muros y pórticos.

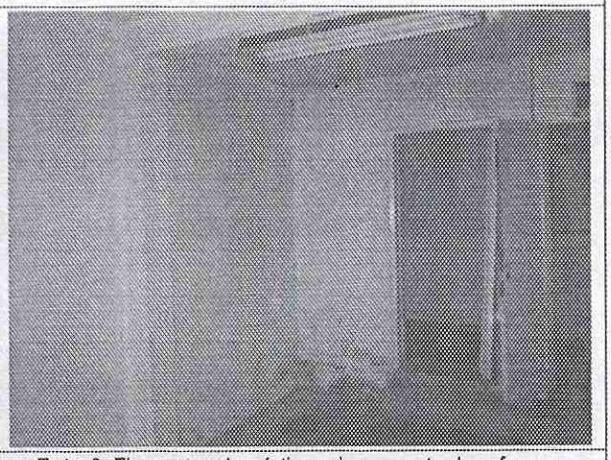
Foto 6. Elementos de pórticos de concreto de refuerzo.

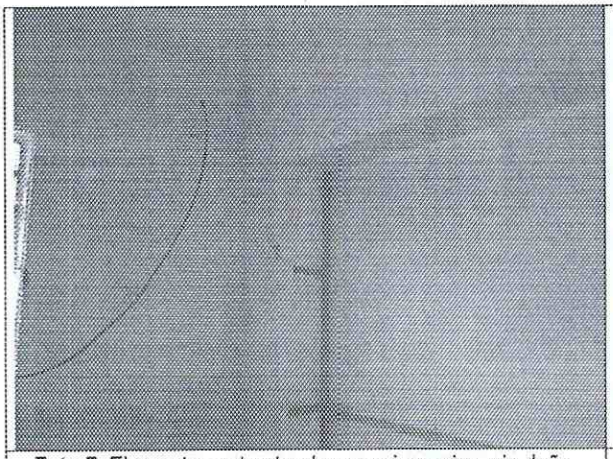
Foto 7. Elementos estructurales en primer piso, sin daño.

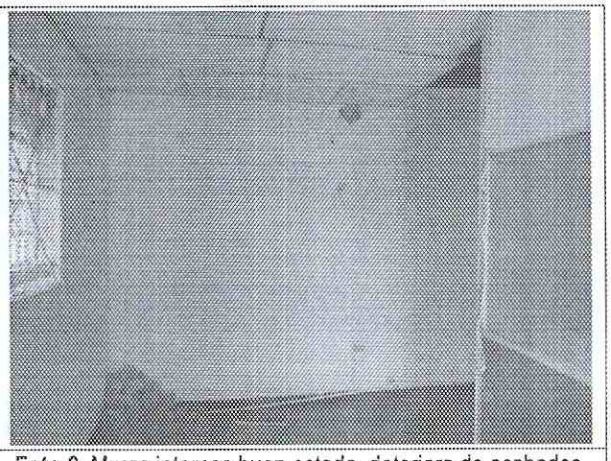
Foto 8. Muros internos buen estado, deterioro de acabados.

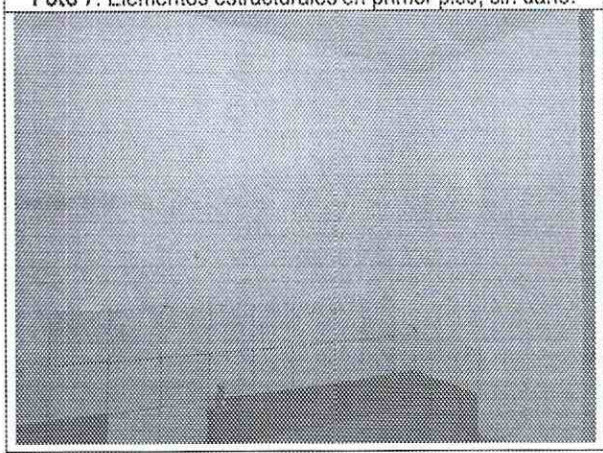
Foto 9. No se detectan afectaciones en muros internos.

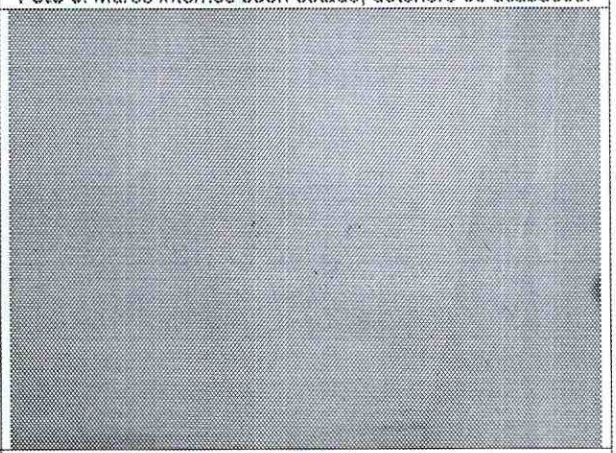
Foto 10. Deterioro incipiente de los acabados de muros.

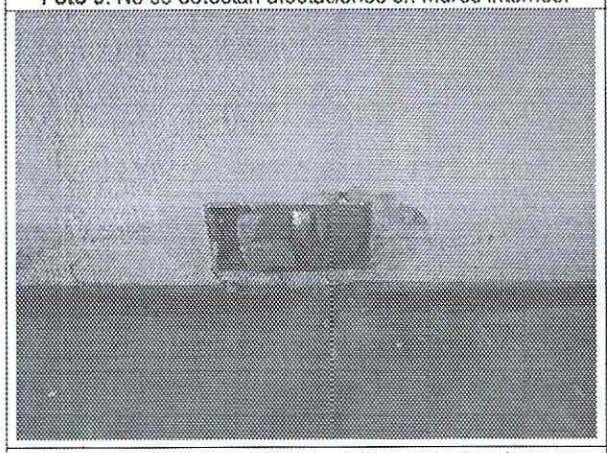
Foto 11. Falta de mantenimiento de los acabados de muros.

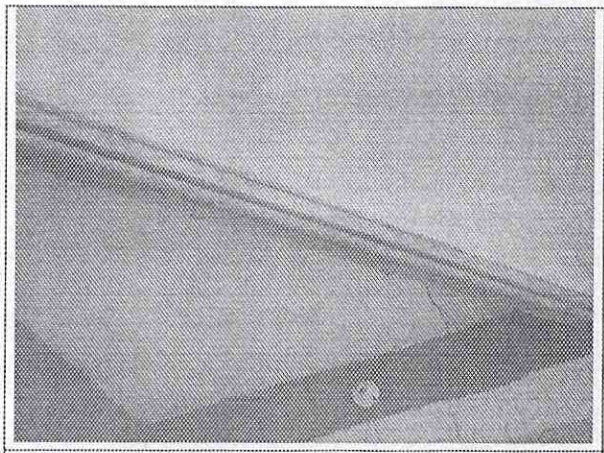
Foto 13. Elementos e entrepiso en buen estado.

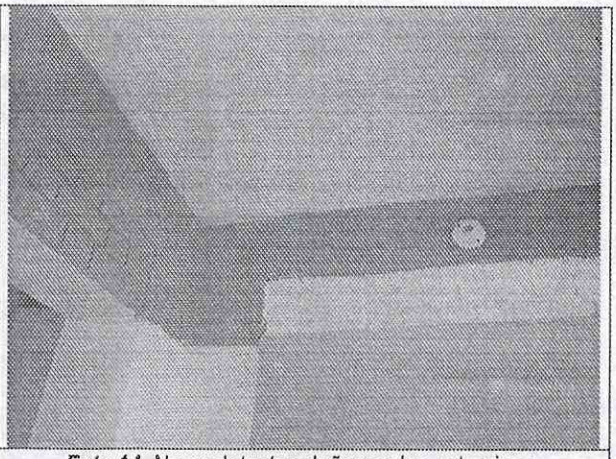
Foto 14. No se detectan daños en los entrepisos.

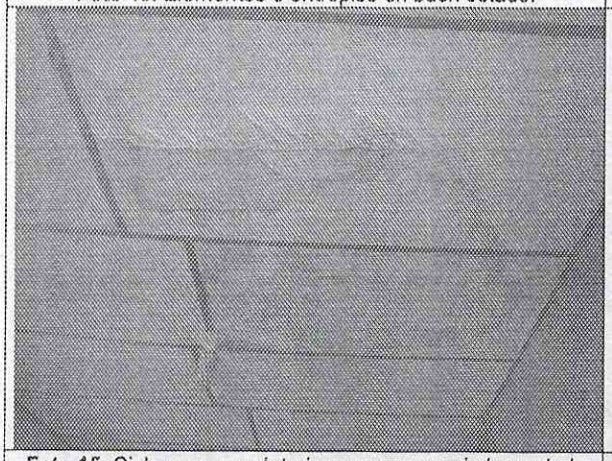
Foto 15. Cielo raso con deterioro por exceso de humedad.

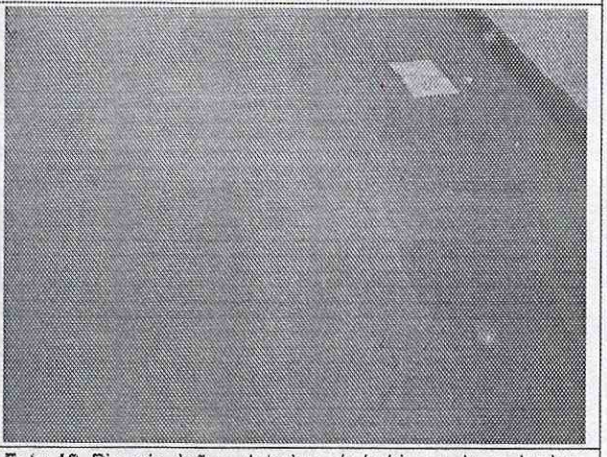
Foto 18. Piso sin daños, deterioro de baldosas de acabados.
