1.1 CONCEPTO TÉCNICO No. CT:	**5800**
1.2 ÁREA:	Técnica y de Gestión
1.3 COORDINACIÓN:	Investigación y Desarrollo
1.4 REFERENCIA CRUZADA RADICADO FOPAE:	2010ER4321
1.5 RESPUESTA OFICIAL No.	RO-41201

2.1 SOLICITANTE:	CURADURÍA URBANA No. 4
2.2 PROYECTO:	Carrera 12A Este No. 42A-47 Sur
2.3 LOCALIDAD:	4. San Cristóbal
2.4 UPZ:	50. La Gloria
2.5 BARRIO O SECTOR CATASTRAL:	Altamira
2.6 DIRECCIÓN:	Carrera 12A Este No. 42A-47 Sur
2.7 CHIP:	AAA0004COLW
2.8 MANZANA CATASTRAL:	48
2.9 PREDIO CATASTRAL:	17
2.10 ÁREA (Ha):	0.0018
2.11 FECHA DE VISITA:	Abril 14 de 2010

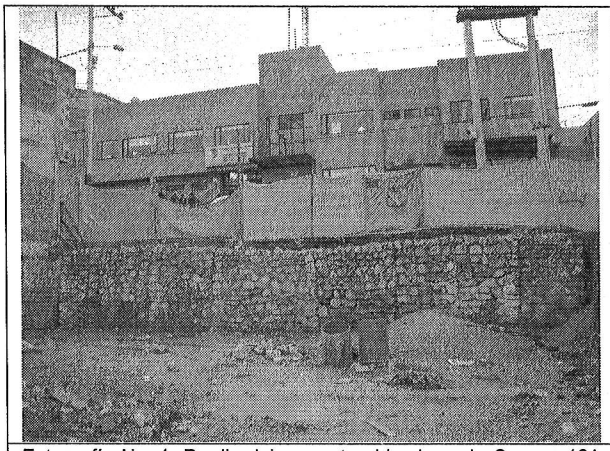
En el momento de la visita, en el predio objeto del presente concepto técnico, se encontró un lote, sobre el cual se realizó un corte y una explanación, que generó un talud vertical de aproximadamente dos metros de altura aledaño a la vía que sigue la dirección de la Carrera 12A Este, el cual ha sido protegido mediante la colocación de un muro no estructural construido con fragmentos de roca y mortero de pega (Fotografía No. 1). Al interior del lote se ubica una vivienda de un piso de altura construida con mampostería simple, la cual

Fotografía No. 1. Predio del proyecto ubicado en la Carrera 12A este No. 42A-47 Sur. Se observa un muro en piedra pegada construido como protección de un corte de aproximadamente 2m de altura.

- Dada la magnitud de la excavación encontrada en campo, la cual supera la mencionada en el oficio de solicitud de la Curaduría Urbana No. 4, se debe incluir una evaluación de estabilidad de taludes para la etapa de construcción del proyecto de tal forma que se tengan en cuenta las cargas ejercidas por las edificaciones aledañas durante todas las etapas de excavación, así como las cargas ejercidas por efecto del tránsito en las vías aledañas, máxime cuando se espera que durante las labores de construcción circulen vehículos con materiales de construcción que aplican cargas importantes al terreno.

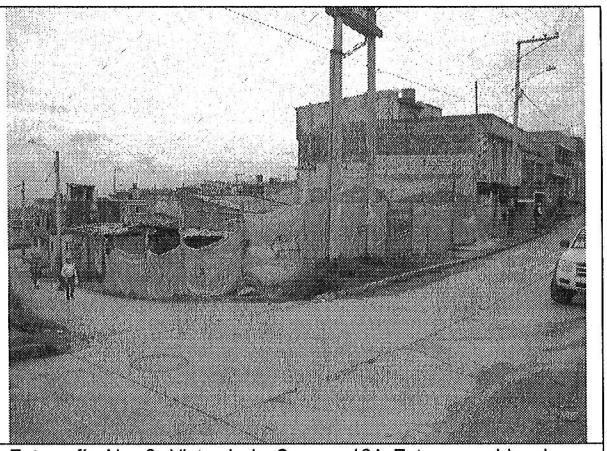
Fotografía No. 2. Vista de la Carrera 12A Este, se evidencia un sector consolidado.
