DIAGNÓSTICO TÉCNICO – DI No.12932
SUBDIRECCIÓN DE ANÁLISIS DE RIESGOS Y EFECTOS DE CAMBIO CLIMÁTICO
GRUPO ASISTENCIA TÉCNICA
APOYO INSTITUCIONAL

1. DATOS GENERALES DEL EVENTO

DIRECCIÓN:	Carrera 79 D No 6-15	**COORDENADAS AREA INSPECCIONADA**				X: 91773,70 Y:104308,30			
BARRIO/SECTOR CATASTRAL:	Pio XII	**ÁREA DIRECTA AFECTADA:**				10 M2			
UPZ:	46 – Castilla	**POBLACIÓN ATENDIDA:**				420			
LOCALIDAD:	8-Kennedy	**FAMILIAS**	0	**ADULTOS**		20	**MENORES**		400
CHIP:	AAA0081FRSY	**PREDIOS EVALUADOS**				1			
AREA INSPECCIONADA	2340 M2	**DOCUMENTO REMISORIO**				CR-33306

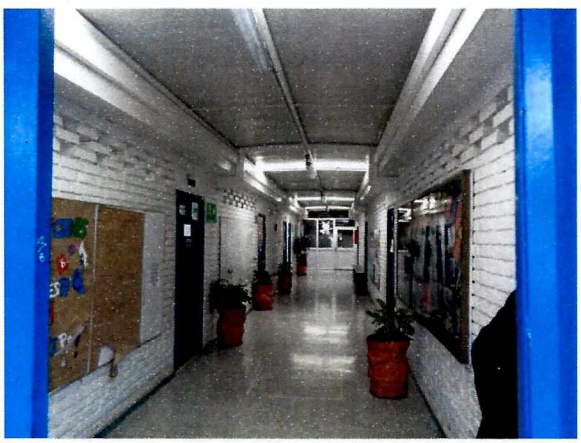
El predio corresponde al Colegio Isabel II conformado por estructuras de un nivel en su mayoría construidas desde hace más de 50 años (Ver Fotografía 1). Las estructuras más antiguas están conformadas por mampostería parcialmente confinada con cubiertas soportadas por cerchas metálicas que descansan sobre los muros perimetrales y por perfiles metálicos externos

Fotografía 1. *Vista al interior de Colegio Isabel II del pedio de Carrera 79 D No 6-15 en el Sector Pio XII de la Localidad de Kennedy*

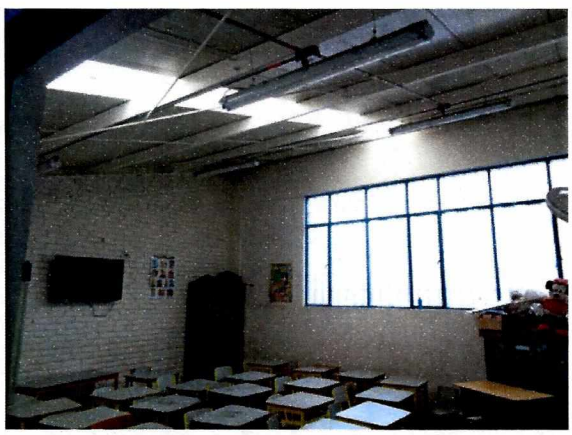
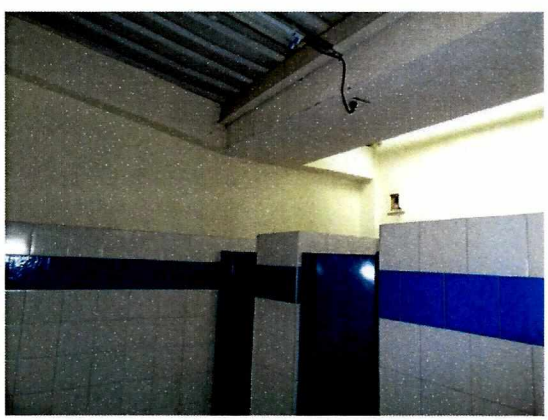
De acuerdo con la información suministrada por el señor Esteban Alarcón, rector del colegio y quien acompañó la visita, las cubiertas de las estructuras más antiguas fueron cambiadas hace aproximadamente 10 años. Actualmente corresponden a cubiertas tipo *"sandwich"* de polietileno expansivo entre láminas metálicas (Ver Fotografías 2 y 3).

Fotografías 2 y 3. *Edificaciones más antiguas en el colegio Isabel II*
