1.1 CONCEPTO TÉCNICO No. CT:	CT-6666
1.2 ÁREA:	Técnica y de Gestión
1.3 COORDINACIÓN:	Investigación y Desarrollo
1.4 REFERENCIA CRUZADA RADICADO FOPAE:	2012ER20032
1.5 RESPUESTA OFICIAL No.	RO-60230

2.1 SOLICITANTE:	Caja de Vivienda Popular - CVP
2.2 PROYECTO:	Arborizadora Alta - Mz 17 y 18
2.3 LOCALIDAD:	19. Ciudad Bolívar
2.4 UPZ:	70. Jerusalén
2.5 BARRIO O SECTOR CATASTRAL:	Arborizadora Alta
2.6 DIRECCIÓN:	Manzanas 17 y 18; Transversal 36D a Carrera 37A, entre Diagonal 73 Sur a Diagonal 73A Sur.
2.7 CHIP:	AAA0028PYRJ y AAA0215KDJZ (*)
2.8 MANZANA CATASTRAL:	17 y 18
2.9 PREDIO CATASTRAL:	Todos los Predios de las Mz 17 (1, 2, 3, 4, 5, 6, 7, 8, 9, 10, 11) y 18 (1, 2, 3, 4, 5, 6, 7 y 8)
2.10 ÁREA (Ha):	Mz. 17 (0.0500) y Mz. 18 (0.0722) (**)
2.11 FECHA DE VISITA: **FECHA DE EMISIÓN:**	19 de Septiembre de 2012 22 de Noviembre de 2012

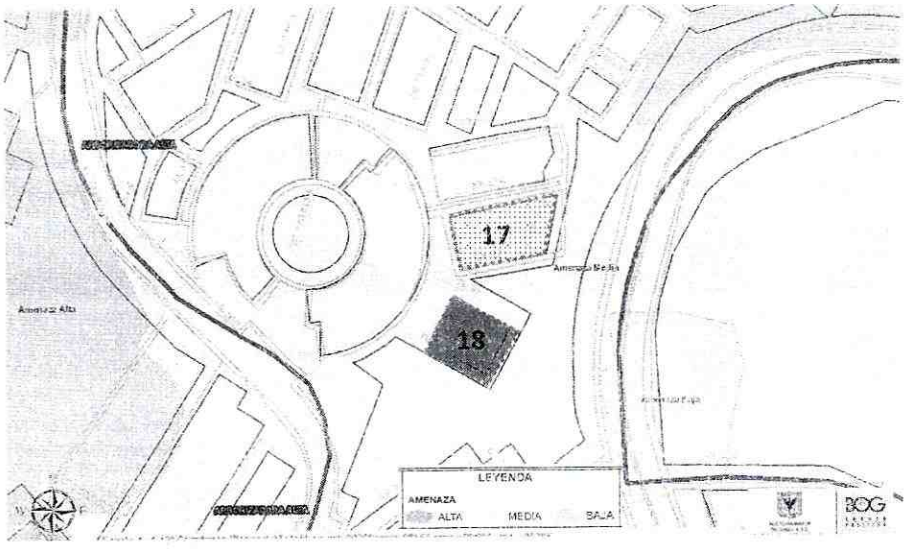
Conforme con el plano normativo de "Amenaza por Remoción en Masa" del Plan de Ordenamiento Territorial de Bogotá - POT, el sector donde se localiza el proyecto ARBORIZADORA ALTA - MZ 17 y 18, de la Localidad de Ciudad Bolívar, se encuentra en una zona de AMENAZA MEDIA por procesos de remoción en masa (Figura 1).

Figura 1. Localización General del Proyecto ARBORIZADORA ALTA - MZ 17 y 18, en el Plano Normativo de Amenaza por Remoción en Masa del POT (Decreto 190 de 2004).

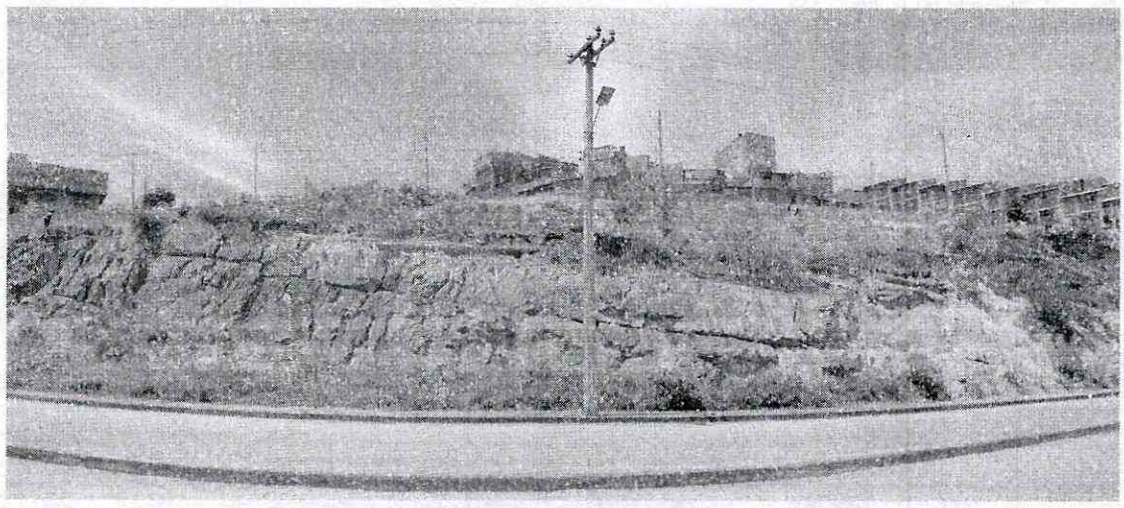
Hacia la parte occidental de las manzanas 17 y 18 se localizan viviendas de hasta cinco (5) niveles en mampostería parcialmente confinada y en la parte inferior se encuentra la Calle 73 Sur, correspondiente a una vía vehicular con doble calzada, construida en pavimento rígido (Fotografía No. 1). Dentro del desarrollo urbanístico del sector, como vías de acceso peatonal y límites de las manzanas catastrales, se encuentran construidas escaleras en concreto, las cuales sirven para la conducción de redes (Fotografía No.2).

Fotografía No. 1. Vista panorámica de las manzanas 17 y 18 sobre la Calle 73 Sur.

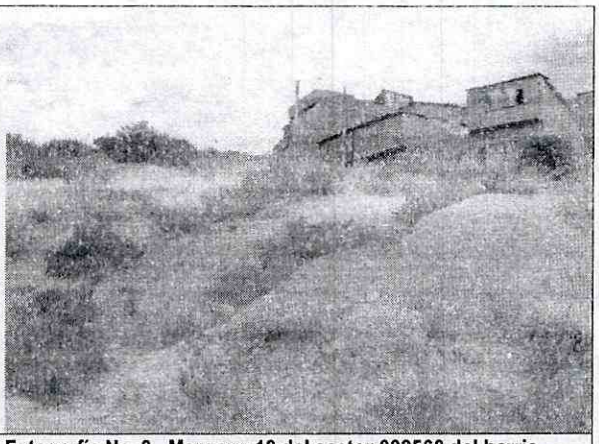
En los predios de las manzanas 17 y 18, el terreno presenta parcialmente una cobertura vegetal de pastos y pequeños arbustos y se manifiestan procesos erosivos de tipo laminar, que en algunos casos avanzan a surcos [FOPAE, CT-5374. 2008]. (Fotografía No. 3).

Fotografía No. 2. Manzana 17 del sector 002568 del barrio Arborizadora Alta. Escaleras en concreto que sirven de conducción de redes.

Fotografía No. 3. Manzana 18 del sector 002568 del barrio Arborizadora Alta. Presencia de procesos erosivos.

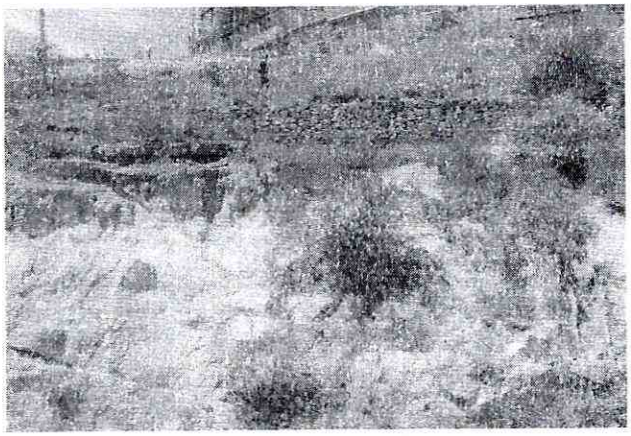
Hacia la parte oriental de las manzanas 17 y 18, sobre el mismo talud, se encuentran dos hileras de gaviones (Fotografía No.4), muro que se construyó seguramente con el fin de realizar la contención del material de relleno existente en el sitio y que soporta las

obras de drenaje, escaleras y pasos peatonales que se construyeron y se encuentran en el sector.

Fotografía No. 4. Zona oriental de la Manzana 17, donde se ubica la del sector 002568 del barrio Arborizadora Alta. Escaleras en concreto que sirven de conducción de redes.
