DIAGNÓSTICO TÉCNICO DI-12360
SUBDIRECCIÓN DE ANÁLISIS DE RIESGOS Y EFECTOS DE CAMBIO CLIMÁTICO
GRUPO ASISTENCIA TÉCNICA
RADICADO IDIGER 2018ER15646

1. DATOS GENERALES DEL EVENTO

ATENDIÓ: Enrique Jose Linero Soto				**SOLICITANTE: Comunidad**
CAT	8	**MOVIL:**	Contratada	
FECHA:	5 de octubre de 2018	**HORA:**	11:20	**VIGENCIA:** Temporal mientras no se modifique significativamente las condiciones físicas del sector

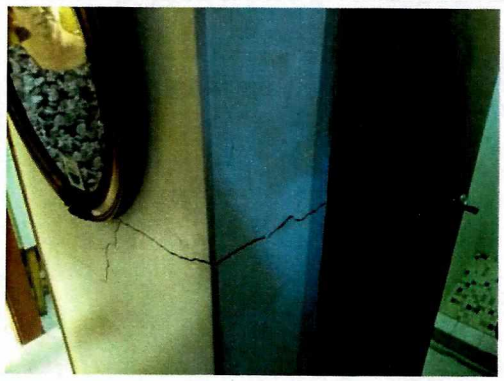
PREDIO 2

En el predio de la Carrera 70 G # 79 - 42, se ubica una casa de dos pisos con sistema estructural de muros de mampostería sin refuerzo, entrepiso en madera y cubierta liviana de fibrocemento. El uso es vivienda y la visita fue atendida por la Señora Luz Marina Poveda quien permitió el ingreso a la edificación. Durante la visita técnica, se evidencia agrietamiento de tendencia horizontal y diagonal con aberturas cercanas a los diez milímetros y longitud aproximada de dos metros. En el área de la cocina se observa el rompimiento del enchape por el sitio donde se genera la grieta.

- A los responsables del predio de la Carrera 70 G # 79 - 42, en el Sector Catastral Bonanza, de la Localidad de Engativá, realizar un seguimiento permanente de las condiciones de estabilidad de la estructura de la vivienda y del terreno en general, con el propósito de desarrollar intervenciones oportunas que impidan la manifestación de situaciones que generen condiciones de riesgo.

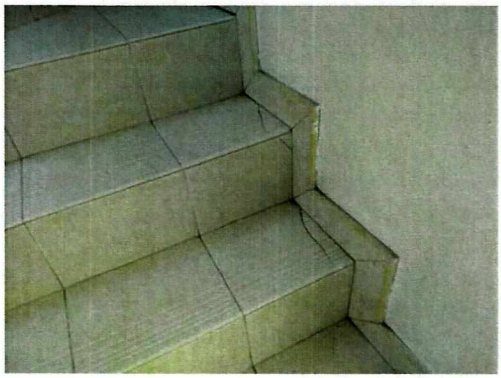
PREDIO 2 (Continuación)

En la escalera de acceso al segundo piso se presenta rompimiento del enchape y en los muros del segundo nivel se evidencia la presencia de fisuras verticales y diagonales de longitud cercana a los 0.80 metros y aberturas de diez milímetros aproximadamente.
