1.1 CONCEPTO TÉCNICO No.	CT-7434
1.2 ÁREA:	Análisis y Mitigación de Riesgos
1.3 COORDINACIÓN:	Estudios y Conceptos Técnicos
1.4 REFERENCIA CRUZADA RADICADO FOPAE:	2014ER6834
1.5 RESPUESTA OFICIAL No.	RO-70630

2.1 SOLICITANTE:	CURADURÍA URBANA No 2
2.2 PROYECTO:	Transversal 11 Este No 65-13 Sur
2.3 LOCALIDAD:	04. San Cristóbal
2.4 UPZ:	51. Los Libertadores
2.5 BARRIO O SECTOR CATASTRAL:	Barrio La Belleza
2.6 DIRECCIÓN:	Transversal 11 Este No 65-13 Sur (*)
2.7 CHIP:	AAA0006SRTD (**)
2.8 MANZANA CATASTRAL:	74
2.9 PREDIO CATASTRAL:	10
2.10 ÁREA (Ha):	0.0594 (**)
2.11 FECHA DE VISITA: FECHA DE EMISIÓN:	Mayo 19 de 2014 Mayo 28 de 2014

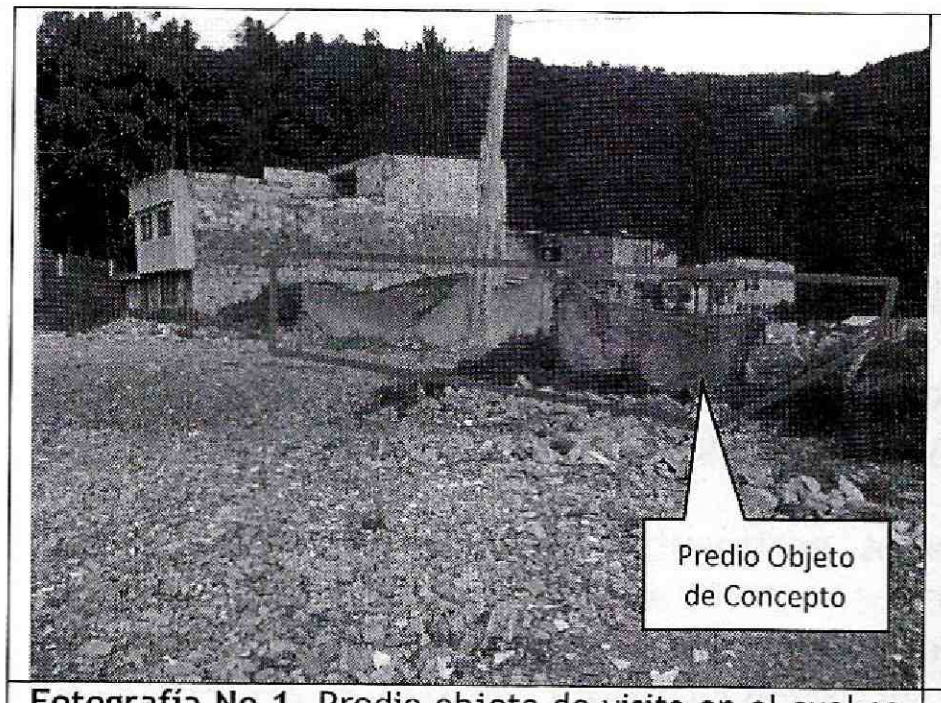
En el momento de la visita técnica al predio objeto del presente concepto técnico, se encontró un lote vacío delimitado con un cerramiento en polisombra de color verde el cual esta reconformado por rellenos de escombros de construcción. En el predio no se observaron evidencias de afectación por procesos de remoción en masa de carácter local en su interior, ni de carácter general en la ladera o zonas aledañas al predio evaluado (Fotografías No 1 y 2).

Fotografía No 1. Predio objeto de visita en el cual se encontró un lote vacío con un cerramiento en lona verde, el cual se encuentra conformado con escombros de construcción.

Fotografía No 2. Se evidencia un sector de consolidación media a nivel urbano, cuyo uso principal es residencial con viviendas hasta de tres pisos de altura y vías principales pavimentadas.
