DIRECCIÓN DE PREVENCIÓN Y ATENCIÓN DE EMERGENCIAS

DIAGNÓSTICO TÉCNICO No. DI- 2044

DIRECCIÓN:	Calle 1B Bis No. 4 – 21	ÁREA DIRECTA:	72 m²				
BARRIO:	Las Cruces	POBLACIÓN ATENDIDA:					
UPZ:	94 – Las Cruces	FAMILIAS	3	ADULTOS	11	NIÑOS	11
LOCALIDAD:	3 – Santa Fe

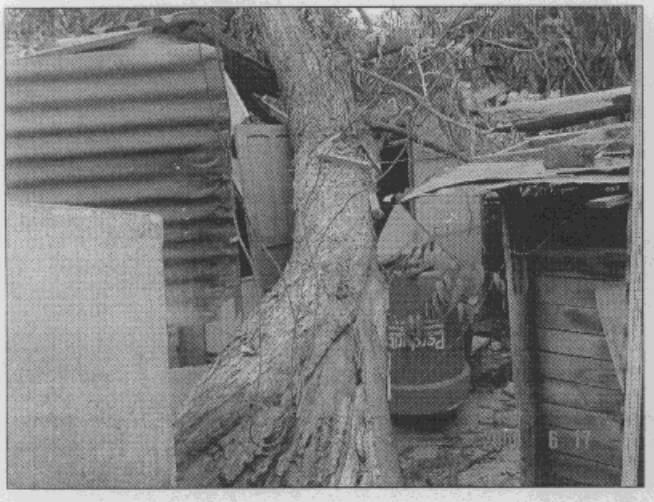
DESCRIPCIÓN Y CAUSAS: Caída de un árbol (Eucalipto) de aproximadamente 30 m de altura sobre una vivienda prefabricada, produciendo el colapso de la esquina noreste y deformación y agrietamiento del resto de la vivienda. Se considera que la caída se produjo por los fuertes vientos y por la pudrición de las raíces.

Fotografía 1. Vista del árbol caído sobre el muro de cerramiento delantero y la calle.

Mantener evacuada la vivienda de la señora Padilla hasta que se adelante el retiro del árbol y la reconstrucción de la vivienda por parte de la afectada.

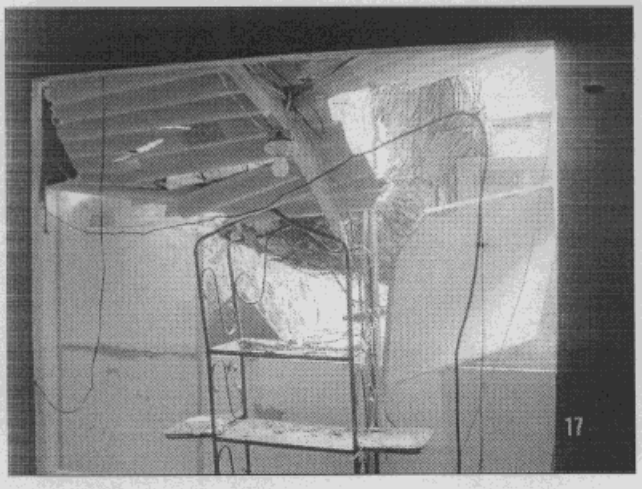
Fotografía 3. Se observa el árbol caído sobre la vivienda.
