1. INFORMACIÓN DE REFERENCIA

1.1 CONCEPTO TÉCNICO No. CT:	**CT-7471**
1.2 ÁREA:	Análisis y Mitigación del Riesgo
1.3 COORDINACIÓN:	Estudios y Conceptos Técnico
1.4 REFERENCIA CRUZADA RADICADO FOPAE:	2014ER5947
1.5 RESPUESTA OFICIAL No.	RO-71270

2.1 SOLICITANTE:	Nelson Medardo Cifuentes Gaitán
2.2 PROYECTO:	
2.3 LOCALIDAD:	4. San Cristóbal
2.4 UPZ:	51. Los Libertadores
2.5 BARRIO O SECTOR CATASTRAL:	Valparaíso
2.6 DIRECCIÓN:	Carrera 11A Bis A Este # 66-15 Sur (**)
2.7 CHIP:	AAA0238EDOE (**)
2.8 MANZANA CATASTRAL:	41
2.9 PREDIO CATASTRAL:	54
2.10 ÁREA (Ha):	0.00729 (*)
2.11 FECHA DE VISITA:	Marzo 27 de 2014

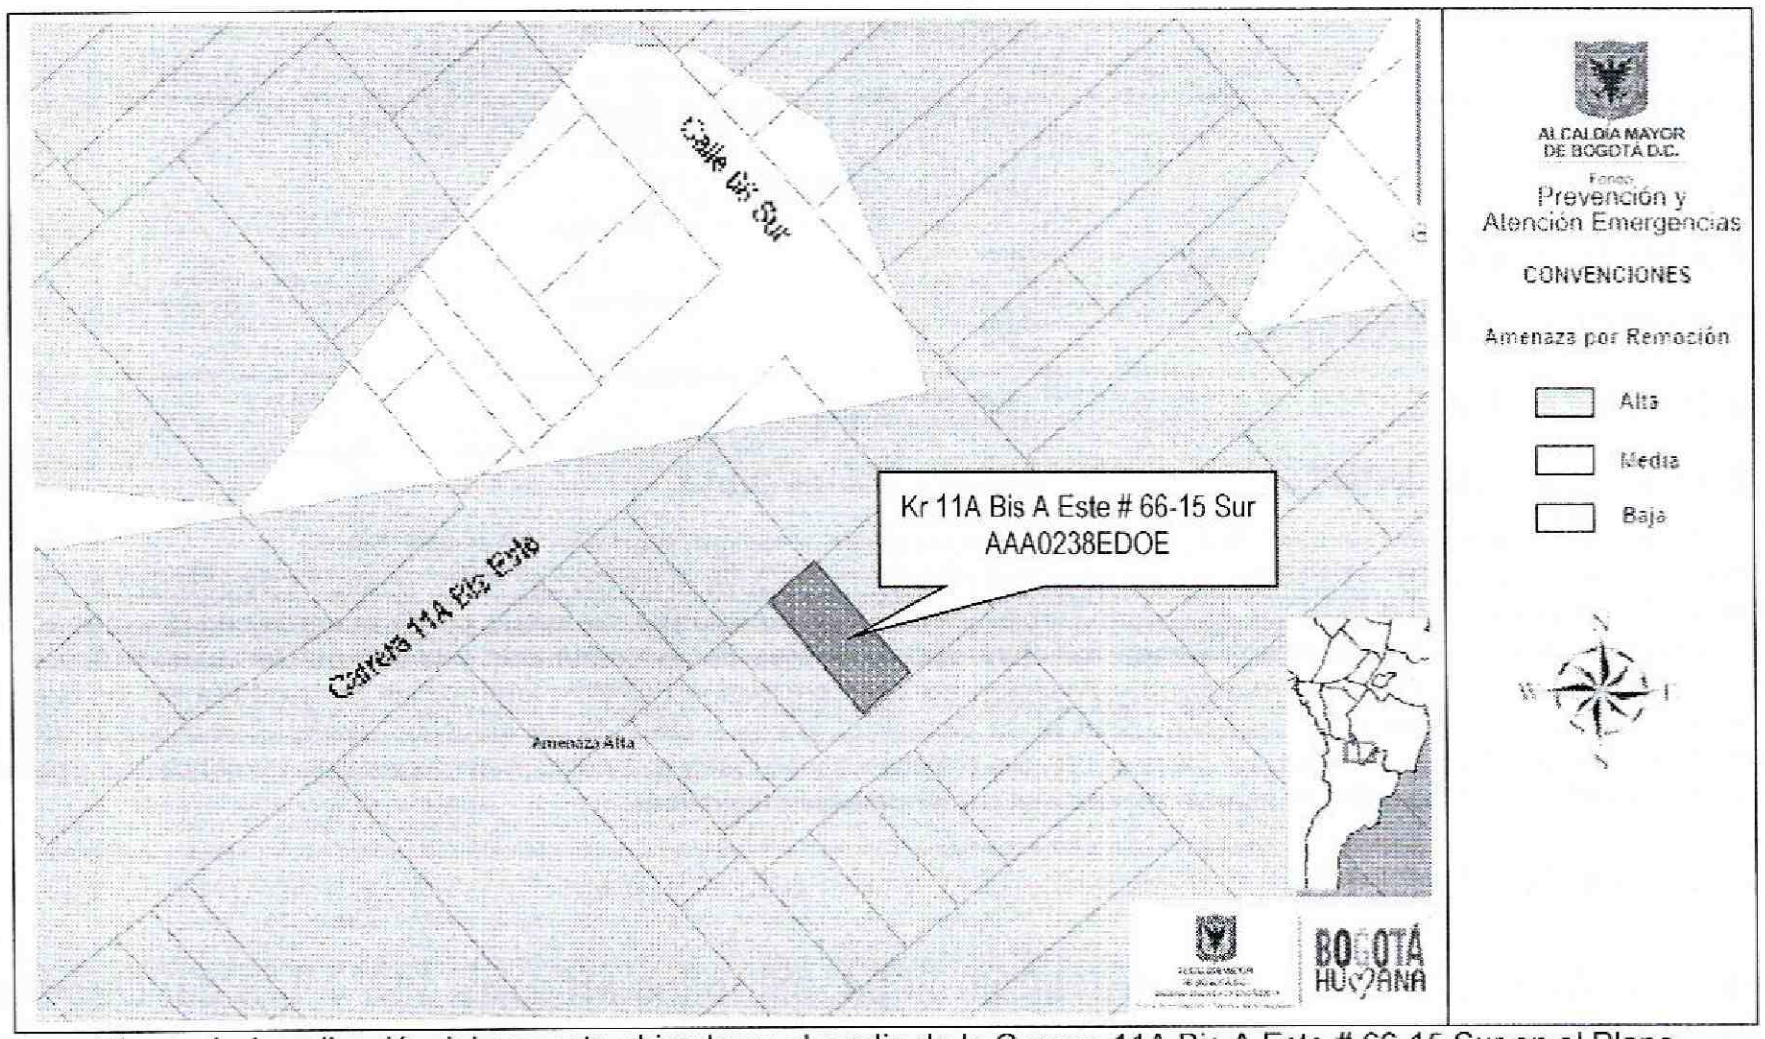
El proyecto ubicado en el predio de la Carrera 11A Bis A Este # 66-15 Sur, de la Localidad de San Cristóbal, conforme con los planos normativos de "Amenaza por Remoción en Masa" enmarcados en el Plan de Ordenamiento Territorial de Bogotá–POT, del Decreto 190 de 2004, se localiza en una zona de Amenaza Alta por procesos de remoción en masa; mientras que en los planos normativos de "Amenaza por Remoción en Masa" enmarcados en el Decreto 364 de 2013, se encuentra en una zona de Amenaza Media por procesos de remoción en masa (Figura 1).

Figura 1. Localización del proyecto ubicado en el predio de la Carrera 11A Bis A Este # 66-15 Sur en el Plano Normativo de Amenaza por Remoción en Masa del POT (Decreto 190 de 2004), el cual se encuentra en Amenaza Alta.

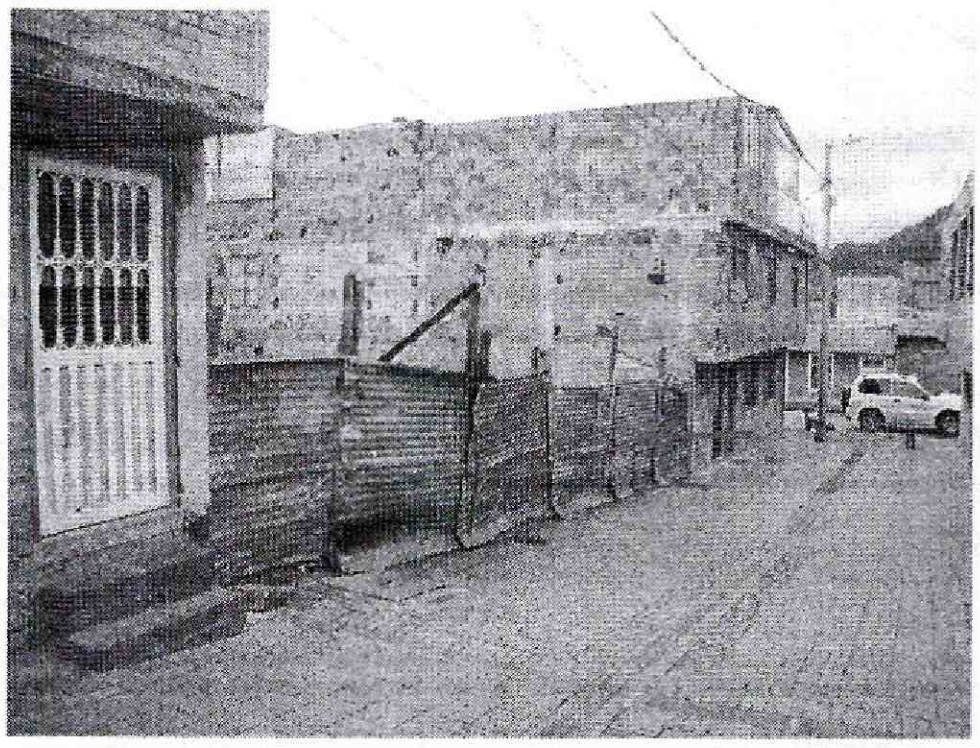
La zona de interés cuenta con un uso de suelo urbano, que corresponde a un sector consolidado con densidad de construcción alta principalmente residencial, en un terreno con pendiente baja, contando con vías principales pavimentadas y sistemas de recolección de aguas lluvias y aguas residuales. En el sector se encuentran edificaciones hasta de tres (3) niveles de altura, las cuales cuentan con varios sistemas estructurales entre los que se destacan mampostería parcialmente confinada y mampostería simple, en el momento de la verificación técnica adelantada, las edificaciones de la zona no evidenciaban daños o patologías que permitan identificar o definir la presencia de procesos de remoción en masa activos en el área del proyecto (Fotografía 1 y 2).

Foto 1. Vista del sector donde se localiza el proyecto de la Carrera 11A Bis A Este # 66-15 Sur, Localidad de San Cristóbal.

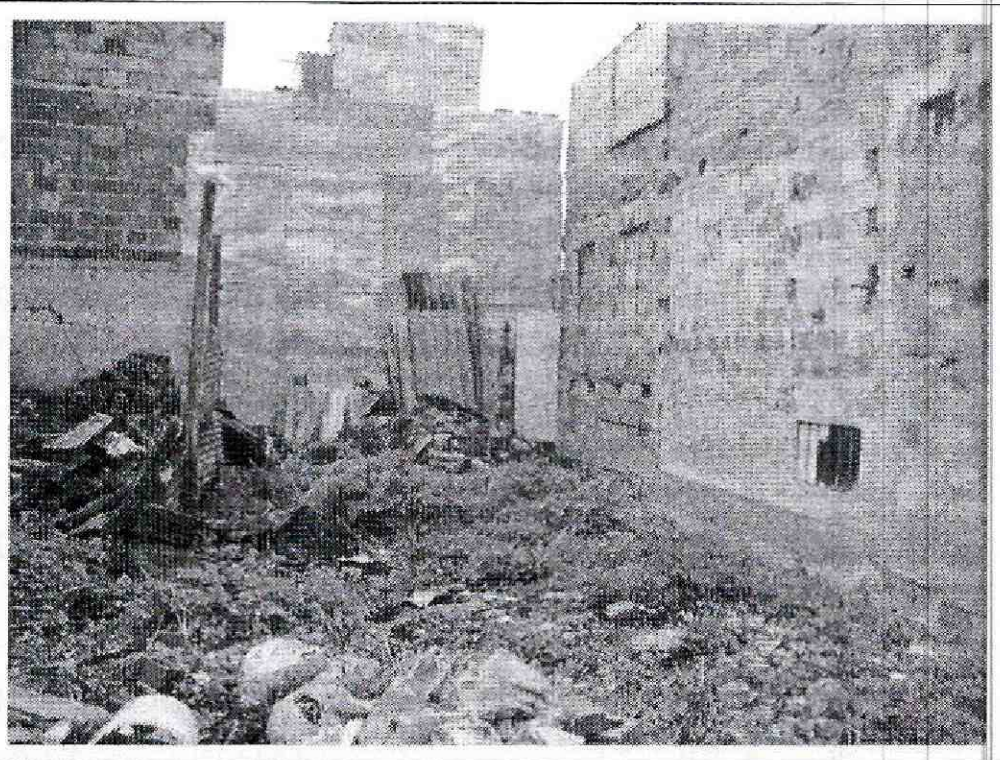
Con base en la inspección visual realizada al momento de la visita técnica, se identificó que el predio de la Carrera 11A Bis A Este # 66-15 Sur, Localidad de San Cristóbal, corresponde a un lote vacío, con un cerramiento mediante láminas de zinc.

Foto 2. Predio en donde se desarrollará el proyecto ubicado la Carrera 11A Bis A Este # 66-15 Sur, Localidad de San Cristóbal.

Se advierte que cualquier intervención que se realice, debe tener en cuenta la presencia de la infraestructura aledaña, por lo que el responsable del proyecto debe garantizar en todo momento la estabilidad general del lote y su entorno, lo anterior enmarcado en el Artículo 32 del Decreto Distrital 172 de 2014 y de conformidad con el Artículo 42 de la Ley 1523 de 2012.
