# DIAGNÓSTICO TÉCNICO DI-6844
# SUBDIRECCIÓN DE EMERGENCIAS
# COORDINACIÓN DE ASISTENCIA TÉCNICA
# EVENTO SIRE 1401094

| **DIRECCIÓN:** | Calle 6 D No. 1 - 06 | **ÁREA DIRECTA:** | | 100m² | | | |

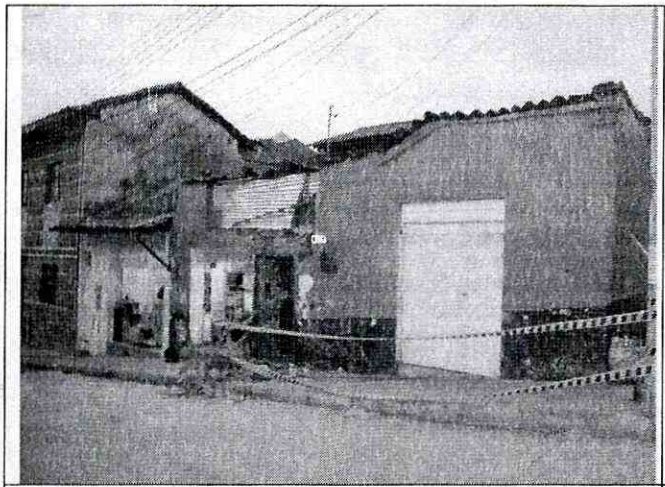
Se presentó el desprendimiento parcial de muro perimetral de cerramiento de fachada, del predio de la Calle 6 D No. 1 – 06 en el barrio Belén, en la localidad de La Candelaria; adicionalmente se presenta un moderado deterioro en los elementos estructurales y no estructurales de muros y cubierta de la edificación emplazada en el predio en comento.

El material que se desprende, cae sobre el paso peatonal frente al predio, comprometiendo la funcionalidad del andén; evidenciando igualmente el riesgo de caída de más elementos mampuestos sobre el mismo, dadas las condiciones de deterioro y pérdida de verticalidad del muro de fachada.

Las afectaciones anteriormente descritas, posiblemente están asociadas con el tipo de material que componen la estructura (muros perimetrales y edificación), los métodos constructivos y deficiencias inherentes a la época de construcción, la exposición a la intemperie y la falta de mantenimiento.

**Foto 1.** Detalle de la fachada de la edificación donde se presenta el colapso parcial del muro.

- Mantener la restricción total de uso, edificación emplazada en el predio de la Calle 6 D No. 1 – 06, en el barrio Belén, de la localidad de La Candelaria, hasta tanto se garantice la estabilidad y funcionalidad de las estructuras afectadas.

- En caso de no existir restricciones de tipo urbanístico, se recomienda al responsable y/o responsables del predio de la Calle 6 D No. 1 – 06, en el barrio Belén, de la localidad de La Candelaria, implementar acciones para el reforzamiento, mantenimiento y mejoramiento de la calidad de la infraestructura que lo compone (edificación, muros perimetrales de cerramiento, etc.), con el apoyo de personal idóneo, garantizando que se cumplan los requerimientos establecidos en el Decreto No. 926 de 2010, Reglamento

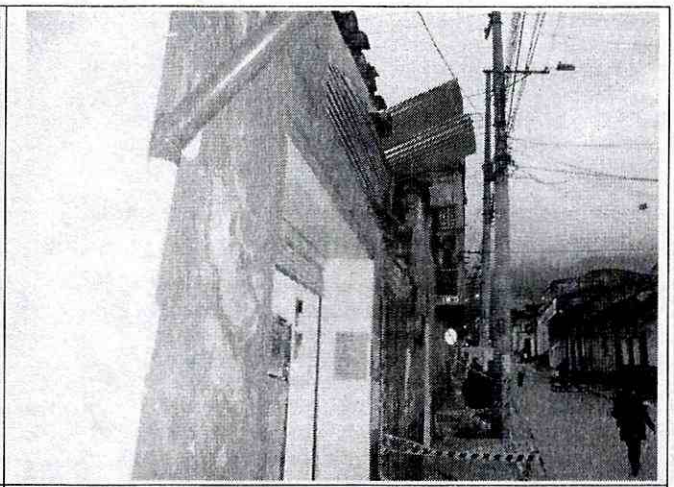
La edificación presenta evidencias de falta de mantenimiento y presenta deficiencias constructivas, relacionadas principalmente con la falta de elementos estructurales adecuados para resistir cargas dinámicas, situación típica de las construcciones de su época.

**Foto 2.** Detalle del deterioro del muro con pérdida de verticalidad.
