ALCALDIA MAYOR
DE BOGOTA D.C.

DIRECCION DE PREVENCION Y ATENCION DE EMERGENCIAS

CONCEPTO DE AMENAZA RUINA Nº CAR - 518

LOCALIDAD:	(3) Santa Fe
UPZ:	(95) Las Cruces
BARRIO:	San Bernardo
DIRECCION:	Carrera 11 Nº 4 – 66
FECHA DE VISITA:	Enero 31 de 2006
SOLICITANTE:	Inspección 3 A Distrital de Policía
POBLACION BENEFICIADA:	Una (1) Persona – Una (1) familia
AREA:	60 m² (aproximadamente)

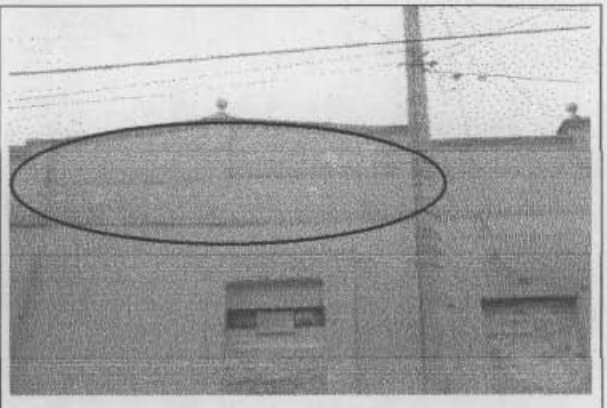
La fachada del inmueble esta afectada por el deterioro progresivo, caracterizado por desprendimiento de acabados, de igual forma se observó que algunas puertas y ventanas se encuentran tapiadas, como se ve en las fotografías 1 y 2.

Foto 1. Fachada de la edificación en las condiciones presentes al momento de la visita.

Foto 2. Desprendimiento de acabados en algunos sectores de fachada. Algunas ventanas y puertas están tapiadas

- Realizar un mantenimiento a todo el inmueble que incluya el retiro y la repararacion de acabados (cielo raso y pañetes), debido a que el deterioro progresivo de la edificación puede llevar a una situación de colapso a mediano plazo. De igual manera se recomienda remplazar las tejas rotas o en su defecto implementar medidas de protección a nivel de cubierta.
- Si el uso de la edificación es modificado, es necesario realizar estudios técnicos para evaluar la condición real de la construcción y adecuar la estructura para resistir las nuevas condiciones de carga.
- En el caso de no realizar las anteriores recomendaciones inmediatamente, se recomienda ejecutar labores de demolición y reconstrucción general del inmueble.

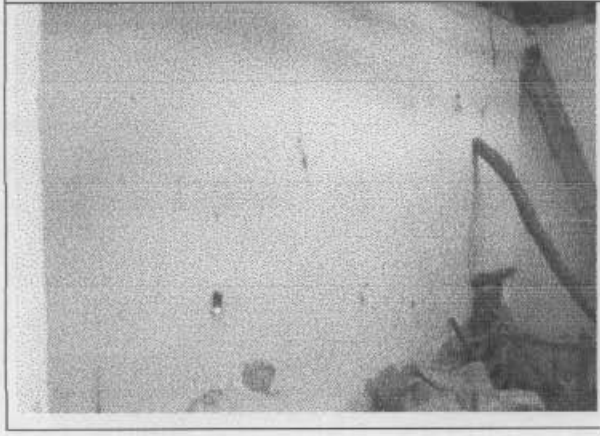
Al interior de la construcción es evidente el estado de abandono en que se encuentra la edificación caracterizado por deterioro avanzado de acabados y colapsos parciales del cielo raso bajo la estructura de cubierta, sin embargo no se identificaron daños en los muros de carga que comprometan la estabilidad de la estructura a corto plazo, ver fotografías 3 a 5.

Foto 3. Colapso parcial del cielo raso bajo la estructura de cubierta.

Foto 4. Colapso parcial del cielo raso bajo la estructura de cubierta y deterioro progresivo al interior de la construcción.

Foto 5. No se evidenciaron daños en los muros de carga que comprometan la estabilidad de la estructura a corto plazo.
