1.1 CONCEPTO TÉCNICO No.	**CT-7271**
1.2 ÁREA:	Análisis y Mitigación de Riesgos
1.3 COORDINACIÓN:	Estudios y Conceptos Técnicos
1.4 REFERENCIA CRUZADA RADICADO FOPAE:	2014ER222
1.5 RESPUESTA OFICIAL No.	RO-68337

2.1 SOLICITANTE:	Curaduría Urbana No. 2
2.2 PROYECTO:	Vivienda Unifamiliar
2.3 LOCALIDAD:	5. Usme
2.4 UPZ:	58. Comuneros
2.5 BARRIO O SECTOR CATASTRAL:	Sector Catastral El Virrey
2.6 DIRECCIÓN:	Carrera 2 A Este No 91 A - 10 Sur (**)
2.7 CHIP:	AAA0026ZMFZ (*)
2.8 MANZANA CATASTRAL:	22
2.9 PREDIO CATASTRAL:	15
2.10 ÁREA (Ha):	0,0072 (*)
2.11 FECHA DE VISITA: **FECHA DE EMISIÓN:**	Enero 24 de 2014 Febrero 26 de 2014

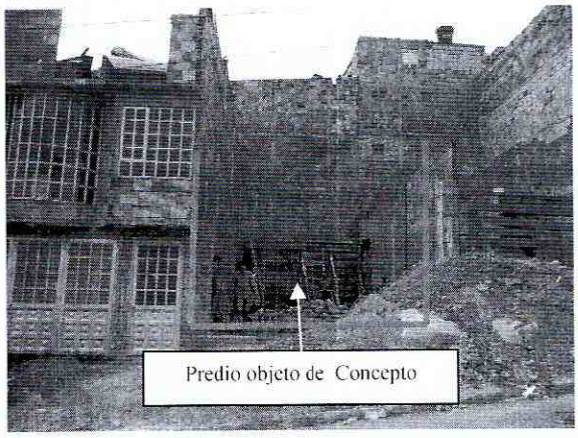
Curaduría Urbana 2, ya que allí se especifica licencia de construcción modalidad obra nueva para una (1) casa de dos (2) pisos, sin sótano. En el predio no se observaron evidencias de afectación por procesos de remoción en masa de carácter local, ni de carácter general en la ladera o zonas aledañas al predio evaluado (Fotografías 1 y 2).

Fotografía No. 1. Predio correspondiente al CHIP: AAA0026ZMFZ, Sector catastral El Virrey de la Localidad de Usme.

- Considerando que en la visita efectuada al predio de la Carrera 2 A Este No 91 A - 10 Sur del sector catastral El Virrey (Fotografías 1 y 2), se encontró un lote en el cual se está desarrollando una construcción, la cual puede ajustarse a las condiciones del proyecto mencionadas en el oficio de la solicitud hecha por la Curaduría Urbana No. 2, ya que allí se especifica licencia de construcción modalidad obra nueva para una (1) casa de dos (2) pisos, sin sótano; se recomienda a la Alcaldía Local de Usme, verificar si se ha cometido alguna infracción urbanística para que si es del caso, lleve a cabo las acciones pertinentes dentro de su competencia como encargada del control urbano en su localidad.

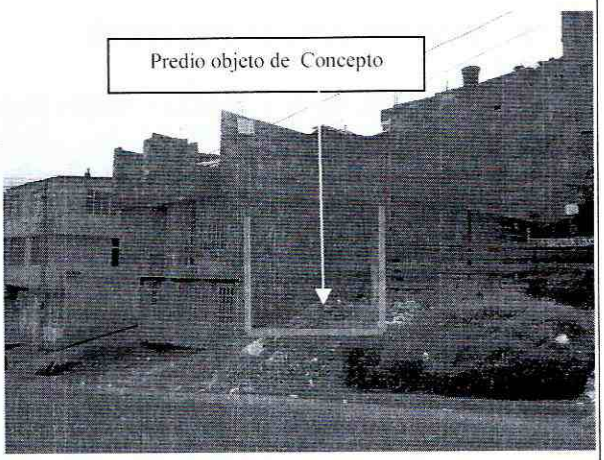
Fotografía No. 2. Condiciones del entorno del Predio, donde se puede observar el estado de la vía (Carrera 2 A Este) y los tipos de edificaciones existentes.
