1.1 CONCEPTO TÉCNICO No. CT:	CT-7873
1.2 ÁREA:	Análisis de Riesgos y Efectos del Cambio Climático
1.3 COORDINACIÓN:	Estudios y Conceptos Técnicos
1.4 REFERENCIA CRUZADA RADICADO FOPAE:	2014ER18063
1.5 RESPUESTA OFICIAL No.	RO-74427

2.1 SOLICITANTE:	Curaduría Urbana No. 5
2.2 PROYECTO:	"KR 18M Bis 68B 62 Sur"
2.3 LOCALIDAD:	19. Ciudad Bolívar
2.4 UPZ:	67 – Lucero
2.5 BARRIO O SECTOR CATASTRAL:	Vista Hermosa
2.6 DIRECCIÓN:	Carrera 18M Bis 68B 62 Sur
2.7 CHIP:	AAA0027PLDE
2.8 MANZANA CATASTRAL:	86
2.9 PREDIO CATASTRAL:	04
2.10 ÁREA (Ha):	0.0072 (*)
2.11 FECHA DE VISITA:	Noviembre 11 de 2014

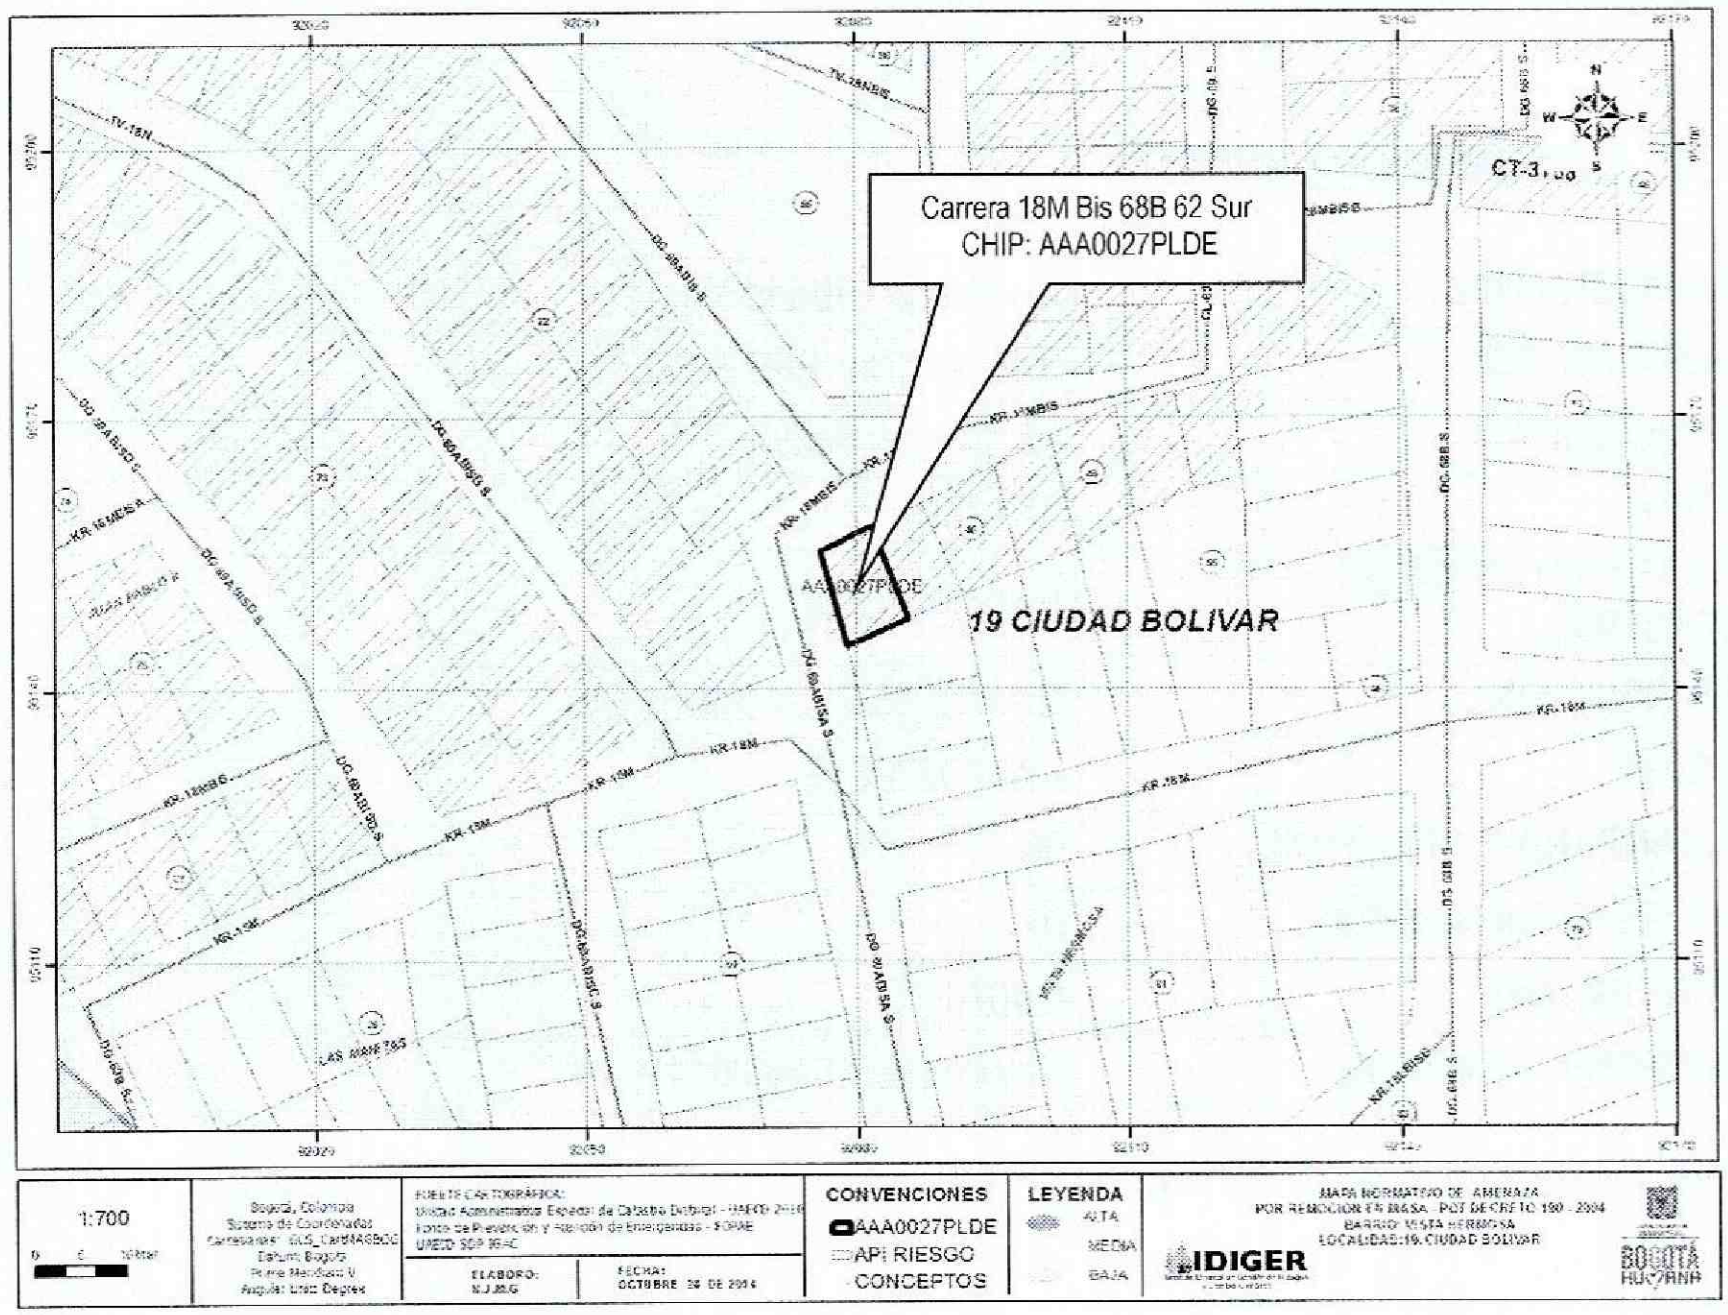
Conforme con el plano normativo de "Amenaza por Remoción en Masa" del Plan de Ordenamiento Territorial de Bogotá – POT, el sector del proyecto ubicado en la Carrera 18M Bis 68B 62 Sur de la Localidad de Ciudad Bolívar, se encuentra en una zona de Amenaza Media por procesos de remoción en masa (Figura 1).

Figura 1. Localización general del proyecto ubicado en la Carrera 18M Bis 68B 62 Sur en el Plano Normativo de Amenaza por Remoción en Masa del POT (Decreto 190 de 2004), el cual se encuentra en amenaza Media.

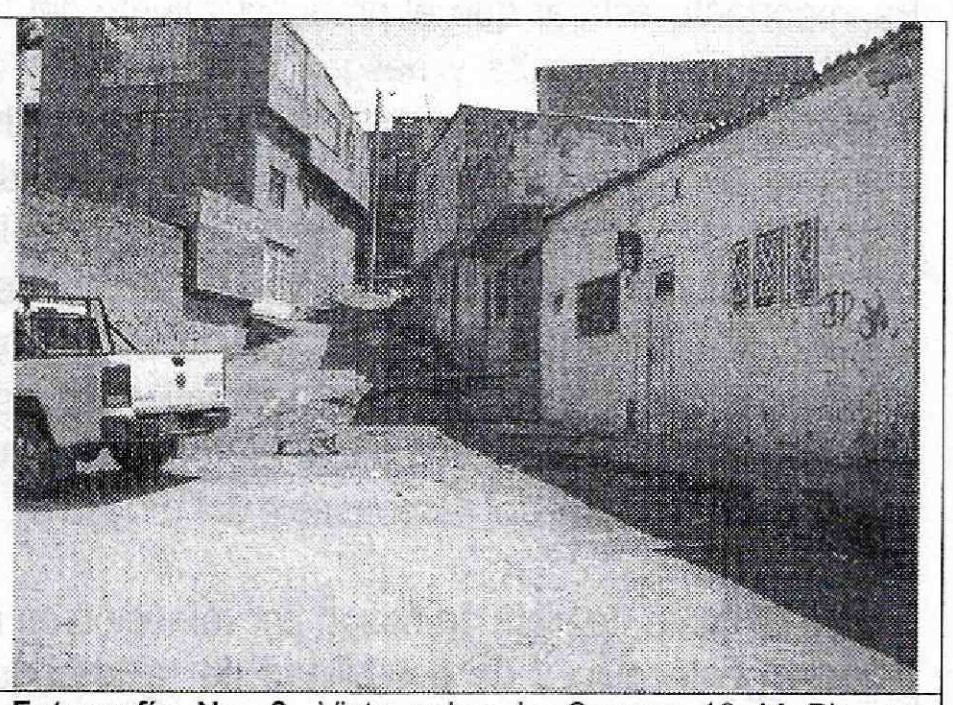
Fotografía No. 1. Predio en donde se desarrollará el proyecto, ubicado en la Carrera 18M Bis 68B 62 Sur de la Localidad de Ciudad Bolívar.

Fotografía No. 2. Vista sobre la Carrera 18 M Bis, se evidencia un sector cuyo uso es principalmente residencial.

En el momento de la visita técnica en el predio objeto del presente concepto técnico, se encontró una edificación de un piso de altura del tipo prefabricado y cubierta de zinc, con cerramiento exterior en material de recuperación; sin evidencias de afectación por procesos de remoción en masa de carácter local en su interior, ni de carácter general en la ladera o zonas aledañas al predio evaluado; adicionalmente el predio objeto del presente concepto se encuentra ubicado en cercanías del brazo derecho de la Quebrada Limas.
