1. INFORMACIÓN DE REFERENCIA

1.1 CONCEPTO DE AMENAZA RUINA Nº CAR:	1601
1.2 ÁREA:	Técnica y de Gestión
1.3 COORDINACIÓN:	Investigación y Desarrollo
1.4 REFERENCIA CRUZADA RADICADO FOPAE:	2009ER15711
1.5 RESPUESTA OFICIAL No.	RO-39565

2.1 SOLICITANTE:	ALCALDÍA LOCAL DE LA CANDELARIA
2.2 LOCALIDAD:	(17) LA CANDELARIA
2.3 UPZ:	(94) LA CANDELARIA
2.4 BARRIO O SECTOR CATASTRAL:	LA CONCORDIA
2.5 DIRECCIÓN:	CALLE 14 No. 1 - 41
2.6 CHIP:	AAA0030JXZE
2.7 FECHA DE VISITA:	Diciembre 03 de 2009
2.8 POBLACIÓN BENEFICIADA:	8 Personas – 2 Familias
2.9 ÁREA (m2):	360 m² (Aproximadamente)

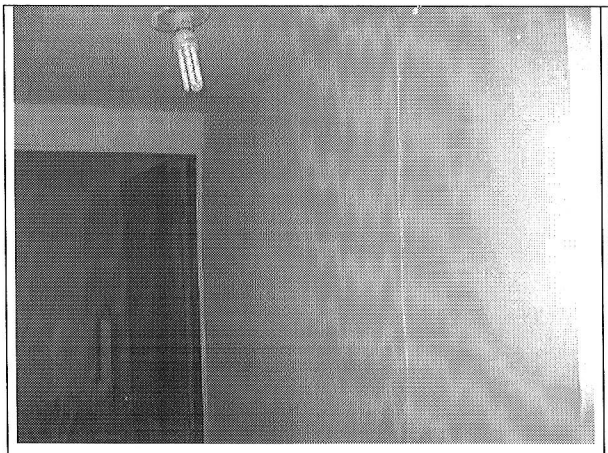
Los muros internos están en buen estado, no se presentan daños estructurales, no se observan fisuras ni agrietamientos, los acabados no presentan deterioro, las condiciones de los muros internos de la edificación se pueden apreciar en las fotografías 3 a 5 del registro fotográfico. La placa de entrepiso se encuentra en buen estado, no hay deflexiones apreciables, no se observan daños en los acabados, como se ilustra en la fotografía 6.

Foto 3. Muros internos de la edificación.

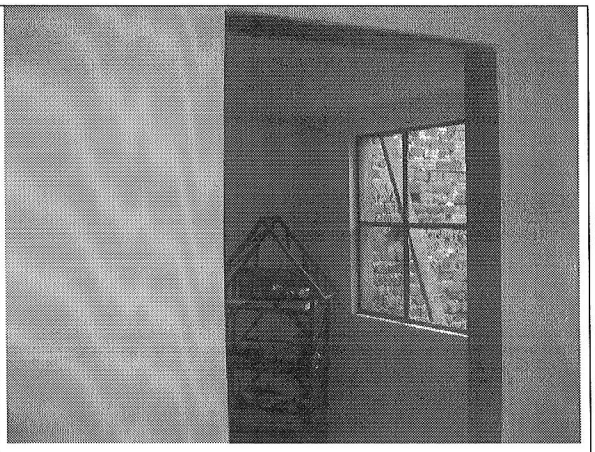
Foto 4. Muros del segundo nivel en buen estado.

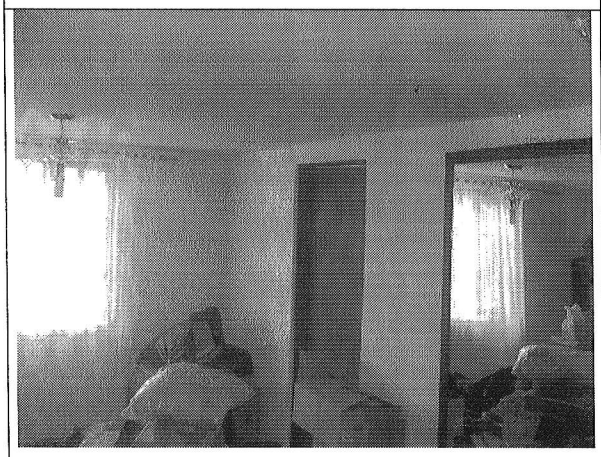
Foto 5. Muros de la zona frontal en buenas condiciones.

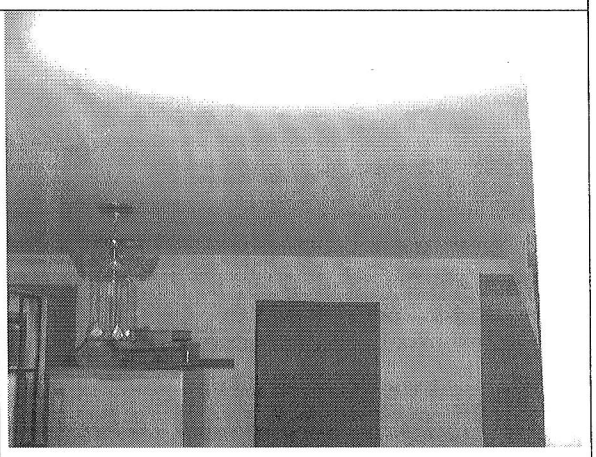
Foto 6. Placa de entrepiso en buen estado.

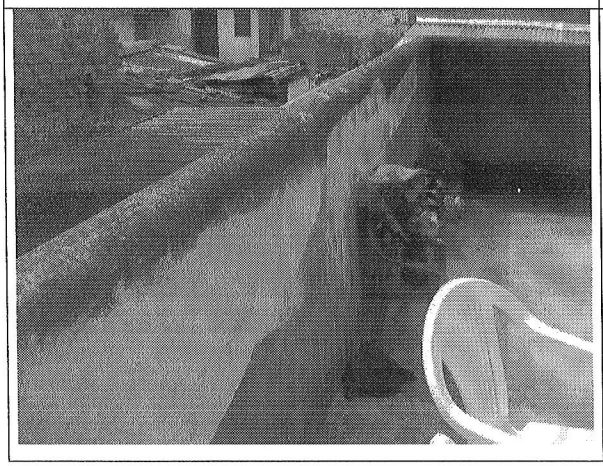
En la fotografía 7 se pueden apreciar las condiciones de la placa de cubierta y de los antepechos perimetrales de la terraza, no se evidencian daños en los antepechos ni problemas estructurales en la placa de cubierta.

Foto 7. Antepechos de la terraza y placa de cubierta.
