1.1 CONCEPTO TÉCNICO No. CT:	**6534**
1.2 ÁREA:	Técnica y de Gestión
1.3 COORDINACIÓN:	Investigación y Desarrollo
1.4 REFERENCIA CRUZADA RADICADO FOPAE:	2012ER12313
1.5 RESPUESTA OFICIAL No.	RO-57941

2.1 SOLICITANTE:	CURADURÍA URBANA No. 5
2.2 PROYECTO:	Vivienda Nueva
2.3 LOCALIDAD:	19. Ciudad Bolívar
2.4 UPZ:	67. Lucero
2.5 BARRIO O SECTOR CATASTRAL:	Lucero Medio
2.6 DIRECCIÓN:	Carrera 18 Bis No. 65 D - 39 Sur
2.7 CHIP:	AAA0023CBOE
2.8 MANZANA CATASTRAL:	79
2.9 PREDIO CATASTRAL:	18
2.10 ÁREA (Ha):	0.0105(*)
2.11 FECHA DE VISITA:	Julio 17 de 2012

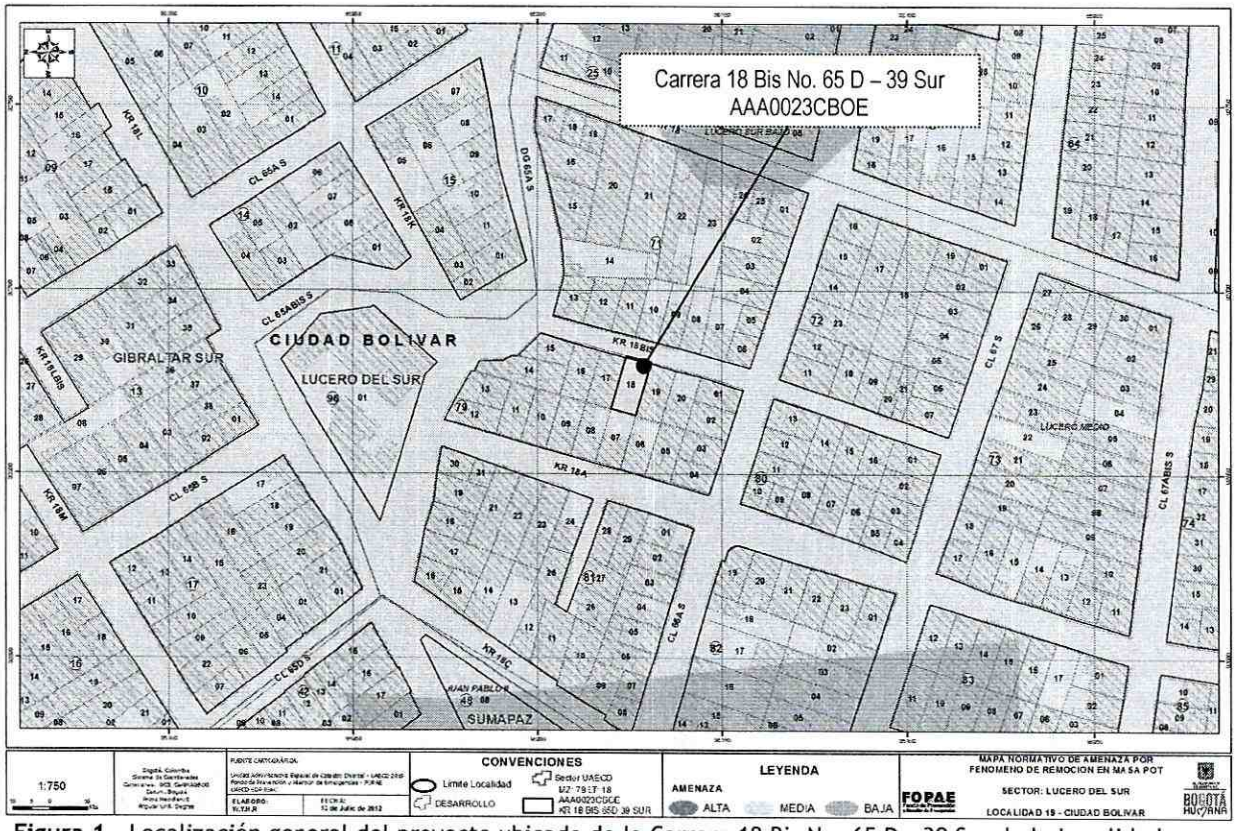
Conforme con el plano normativo de "Amenaza por Remoción en Masa" del Plan de Ordenamiento Territorial de Bogotá-POT, el sector del proyecto ubicado en la Carrera 18 Bis No. 65 D - 39 Sur, de la Localidad de Ciudad Bolívar, se encuentra en una zona de *Amenaza Media* por procesos de remoción en masa (Figura 1).

Figura 1. Localización general del proyecto ubicado de la Carrera 18 Bis No. 65 D - 39 Sur de la Localidad de Ciudad Bolívar, en el Plano Normativo de Amenaza por Remoción en Masa del POT (Decreto 190 de 2004), el cual se encuentra en *Amenaza Media*.

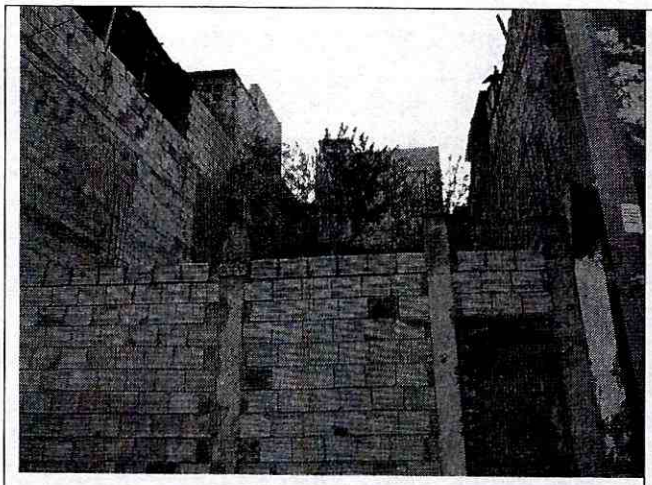
Desde el punto de vista geológico la zona visitada se encuentra sobre la Formación Guaduas Conjunto Medio que según el "Estudio de Zonificación por Inestabilidad del Terreno para Diferentes Localidades en la Ciudad de Santafé de Bogotá D.C.," Estudio Geológico (INGEOCIM, 1998), corresponde con Arenisca Guía en la base y Arenisca Lajosa en el techo, separadas por arcillolitas compactas que contienen mantos de carbón.
