AREA DE ANALISIS DE RIESGOS

DIAGNOSTICO No. 617

Barrio (sector) : **Santa Cecilia Baja.**

Dirección : **Calles 164 y 165 A con carrera 5ª**

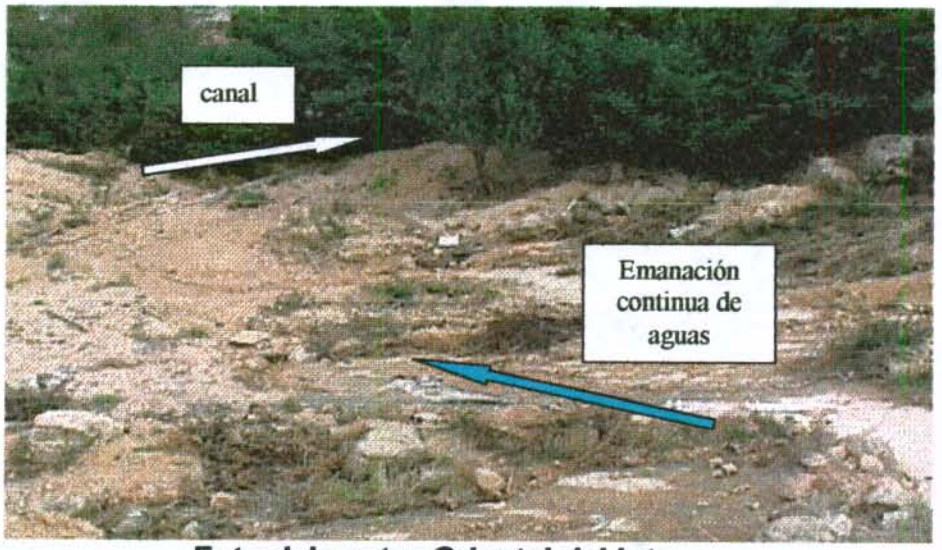
Foto del sector Oriental del lote

Esta ubicado al pie de una antigua cantera la cual ha dejado depósitos de material suelto y aguas incontroladas que deben ser manejadas adecuadamente a fin de no causar inconvenientes a la futura construcción.

* Existe una cantidad grande de material suelto hacia la parte Oriental del lote el cual es necesario remover y para ello debe pedirse el permiso del DAMA, ya que corresponde a una cantera abandonada.
* Es necesario despejar y destapar las obras de encausamiento de aguas superficiales en la parte Oriental del lote ya que es constante el aporte de aguas en el sitio.
