DIAGNÓSTICO TÉCNICO – DI No.12733
SUBDIRECCIÓN DE ANÁLISIS DE RIESGOS Y EFECTOS DE CAMBIO CLIMÁTICO
GRUPO ASISTENCIA TÉCNICA
RADICADO IDIGER No.2019ER1979

DIRECCIÓN:	Calle 49 Sur No. 10-08 Este	**CHIP Y/O COORDENADAS AREA INSPECCIONADA**				X:98526.48 Y:93850.43	
BARRIO/SECTOR CATASTRAL:	Nueva Gloria	**ÁREA DIRECTA AFECTADA:**				65 m2	
UPZ:	51 Los Libertadores	**POBLACIÓN ATENDIDA:**				2	
LOCALIDAD:	San Cristóbal	**FAMILIAS**	1	**ADULTOS**	2	**MENORES**	0
CHIP:	AAA0004SAHY	**PREDIOS EVALUADOS**				1	
AREA INSPECCIONADA:	122 m2	**DOCUMENTO REMISORIO**				CR-32731

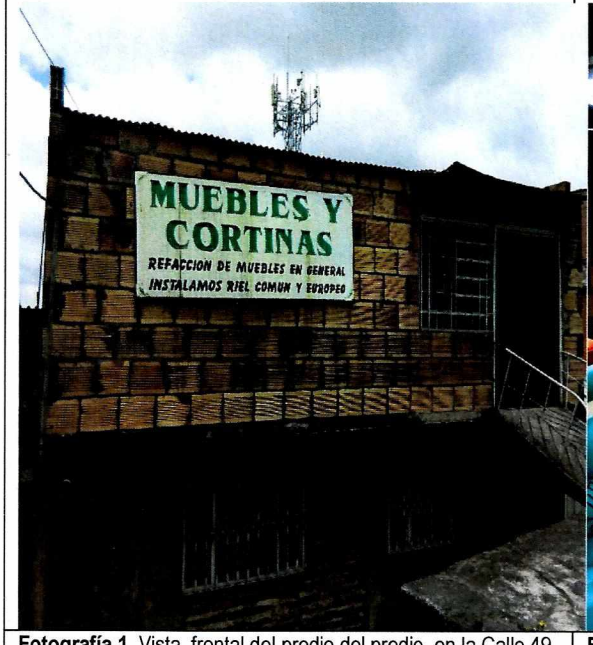
Fotografía 1. Vista frontal del predio del predio en la Calle 49 Sur No. 10-08 Este

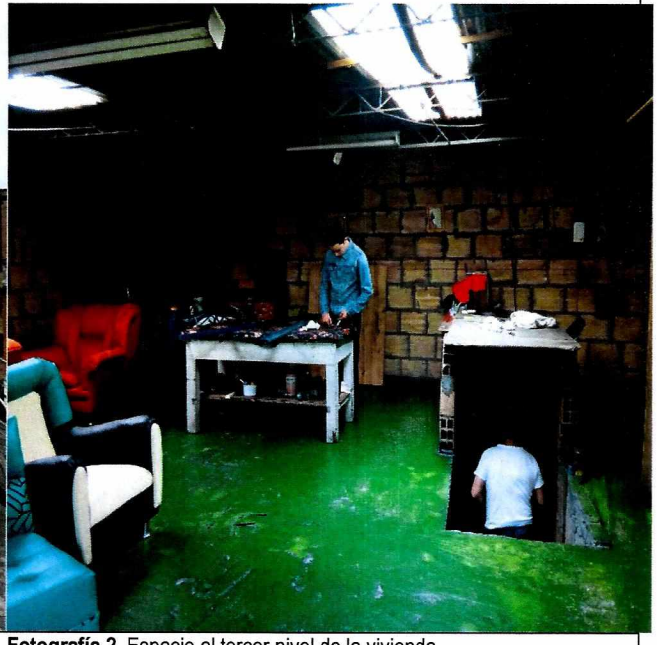
Fotografía 2. Espacio al tercer nivel de la vivienda.

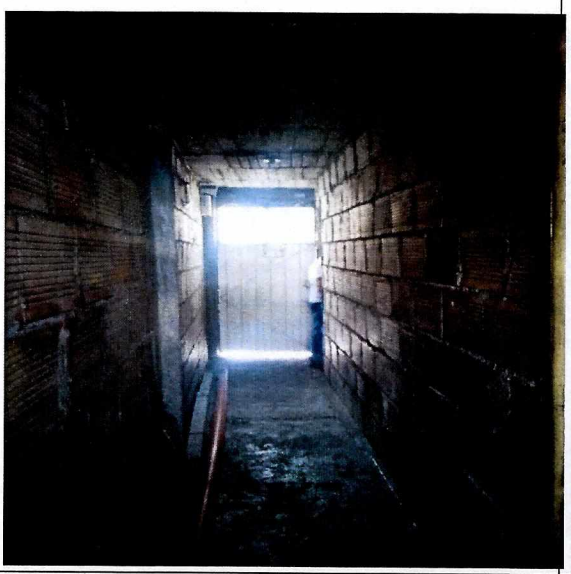
Fotografía 3. Zaguán de acceso al segundo nivel.

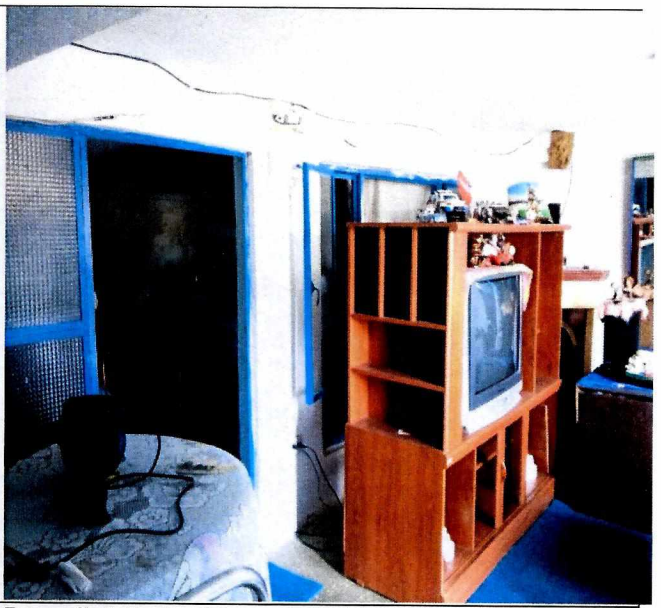
Fotografía 4. Cuartos del segundo nivel de la vivienda.

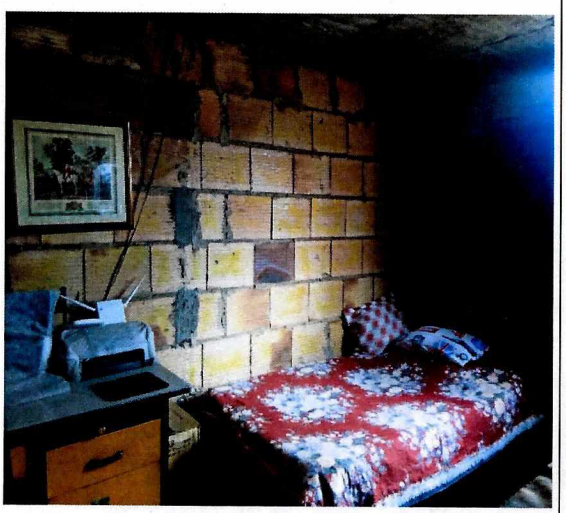
Fotografía 5. Habitación al segundo nivel

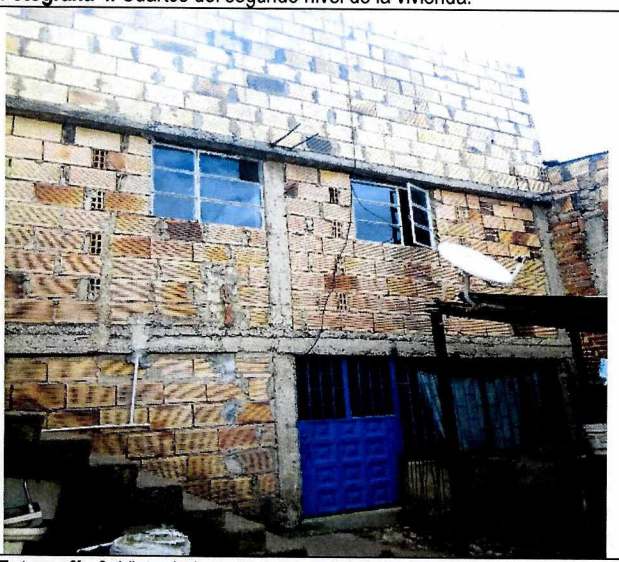
Fotografía 6. Vista de la parte posterior del predio.
