DIAGNÓSTICO TÉCNICO – DI No. 12735
SUBDIRECCIÓN DE ANÁLISIS DE RIESGOS Y EFECTOS DEL CAMBIO CLIMÁTICO
GRUPO ASISTENCIA TÉCNICA
RADICADO IDIGER 2018ER20911

DIRECCIÓN:	Carrera 14 No. 147 – 40	**CHIP Y/O COORDENADAS AREA INSPECCIONADA**			X: 104306.93 Y: 114657.35		
BARRIO/SECTOR CATASTRAL:	008518 Caobos Salazar	**ÁREA DIRECTA AFECTADA:**			1370 m^2		
UPZ:	13 – Los Cedros	**POBLACIÓN ATENDIDA:**			130		
LOCALIDAD:	1 – Usaquén	**FAMILIAS**	45	**ADULTOS**	110	**MENORES**	20
CHIP:	AAA0114HHKL	**PREDIOS EVALUADOS**			1		
AREA INSPECCIONADA:	1370 m^2	**DOCUMENTO REMISORIO**			CR-32807

El predio ubicado en la Carrera 14 No. 147 – 40, objeto de evaluación, corresponde al Edificio Peña Vieja, en el Sector Catastral Caobos Salazar de la Localidad de Usaquén. Según los planos Normativos de "Amenaza de Inundación" y "Amenaza por Remoción en Masa" del Plan de Ordenamiento Territorial de Bogotá – POT (Decreto 190 de 2004, por el cual se compilan las decretos 619 de 2000 y 469 de 2003), actualizados por las Resoluciones 1060 y 0751 de 2018 de la Secretaría Distrital de Planeación, respectivamente; el predio objeto de la consulta **no** presenta categorización de amenaza por movimientos en masa ni

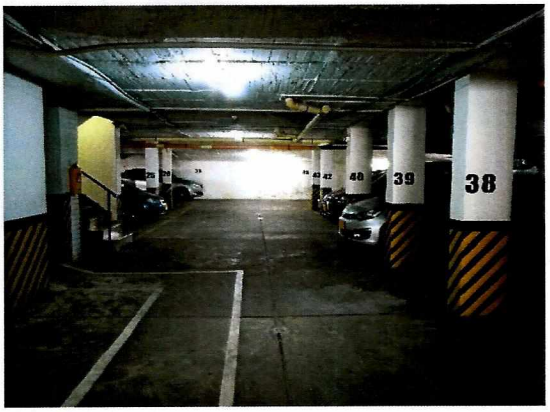
En el predio de la referencia se ubica el Edificio Peña Vieja, el cual consta de cinco niveles y un sótano, construido bajo un sistema estructural de pórticos en concreto y placas de entrepiso en concreto reforzado (Ver foto 1). El sótano, que funciona como parqueadero, tiene un área aproximada de 1350 m^2 y está formado por muros de cerramiento en concreto, placa de entrepiso y columnas en concreto reforzado, así como piso en concreto con pendientes ligeras para conducir las aguas hacia el sistema de drenaje consistente en canales cubiertos con rejillas de hierro (Ver foto 2).

Foto 1. Fachada del Edificio Peña Vieja en la Cra. 14 No. 147 – 40 de la Localidad de Chapinero
