DIAGNÓSTICO TÉCNICO DI-11803
SUBDIRECCIÓN DE ANÁLISIS DE RIESGOS Y EFECTOS DE CAMBIO CLIMÁTICO
GRUPO ASISTENCIA TÉCNICA
RADICADO IDIGER 2018ER6853
EVENTO SIRE 4984061

1. DATOS GENERALES DEL EVENTO

ATENDIÓ: Enrique Linero Soto				**SOLICITANTE:** Comunidad
CAT	8	**MOVIL:**	Contratada	
FECHA:	31 de mayo de 2018	**HORA:**	8:00 a.m.	**VIGENCIA:** Temporal mientras no se modifique significativamente las condiciones físicas del sector

DIRECCIÓN:	Calle 164 # 62 - 33	**COORDENADAS AREA INSPECCIONADA**			X1:101524.24 Y1:116715.42 X2:101542.76 Y2:116715.42		
BARRIO/SECTOR CATASTRAL:	Portales del Norte	**ÁREA DIRECTA AFECTADA:**			265 m²		
UPZ:	18 - Britalia	**POBLACIÓN ATENDIDA:**			1		
LOCALIDAD:	11 - Suba	**FAMILIAS**	0	**ADULTOS**	1	**MENORES**	0
CHIP:	AAA0128RRLF	**PREDIOS EVALUADOS**			1		
AREA INSPECCIONADA	415 m²	**DOCUMENTO REMISORIO**			CR-30505

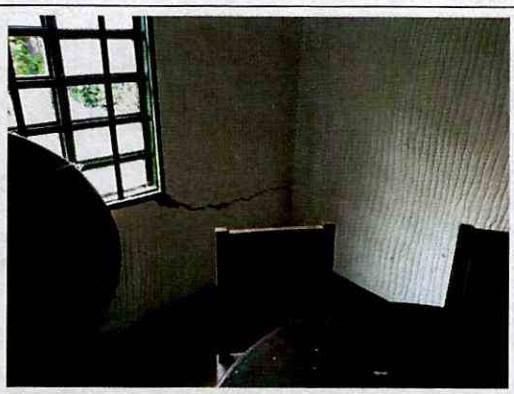
Durante la inspección visual, se evidencia deterioro generalizado y deflexiones en los elementos de madera del alero (Ver Foto 3), deterioro en los elementos de fachada y en las canaletas de conducción de agua (Ver fotografía 4). Se presenta asentamiento diferencial hacia el costado sur de la edificación cercano a 10 centímetros (Ver Foto 5). Al interior de la edificación se observan daños estructurales

relacionados con grietas diagonales, verticales y horizontales en los muros del primer y segundo piso con longitudes entre 1 y 3 metros y aberturas aproximadas de 5 centímetros (Ver Fotos 6 a 10).

Foto 7 y 8. Grietas con sentido diagonal en muros interiores que forman el sistema estructural.
