DIAGNÓSTICO TECNICO No. 3403
COORDINACIÓN DE GESTION TERRITORIAL

DIRECCIÓN:	Transversal 18Bis # 78C - 73 Sur	**ÁREA:**	
BARRIO:	BUENOS AIRES II	**POBLACIÓN BENEFICIADA:**	
UPZ:	68 Tesoro	FAMILIAS 1	PERSONAS 4
LOCALIDAD:	19 Ciudad Bolívar	**PREDIOS EVALUADOS:**	1
NOMBRE:	Forero Mora Olga Janeth / Mendoza Forero Diana Carolina	**PRIORIDAD:**	1
FECHA DE VISITA:	09-10-2007	**IDENTIFICADOR SIRE**	2006-19-8571

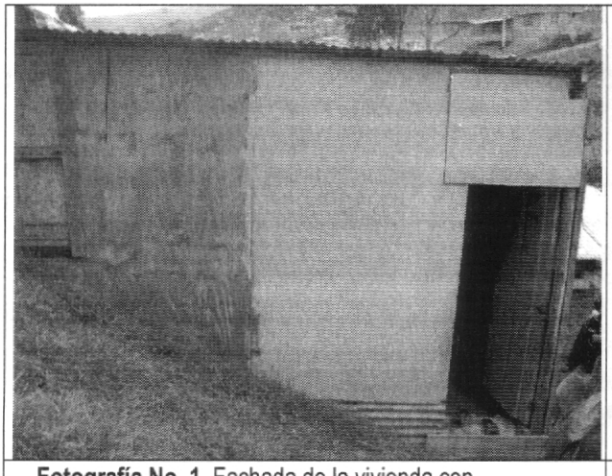
Fotografía No. 1. Fachada de la vivienda con nomenclatura Transversal 18 Bis # 78C - 73 sur

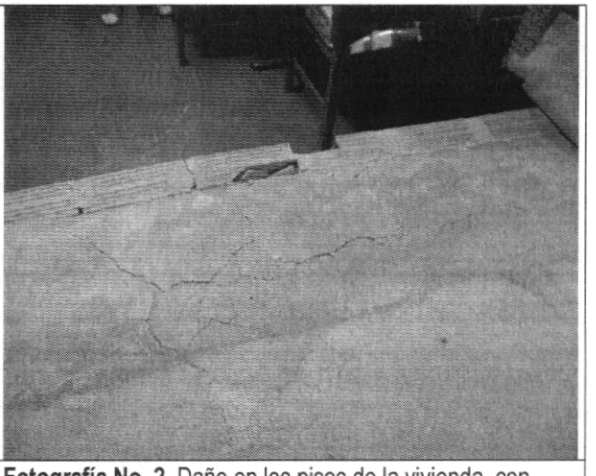
Fotografía No. 2 Daño en los pisos de la vivienda con nomenclatura Transversal 18 Bis # 78C - 73 sur
