DIRECCIÓN DE PREVENCIÓN Y ATENCIÓN DE EMERGENCIAS

CONCEPTO TÉCNICO Nº 4057

ENTIDAD SOLICITANTE:	D.A.P.D.
OBJETIVO:	PROGRAMA DE LEGALIZACION DE BARRIOS
LOCALIDAD:	BOSA
UPZ:	84 BOSA OCCIDENTAL
BARRIOS:	SANTA INÉS
AREA:	3.22 HA
TIPO DE RIESGO:	INUNDACIÓN POR DESBORDAMIENTO
FECHA DE EMISIÓN:	NOVIEMBRE 30 DE 2004
VIGENCIA:	TEMPORAL, MIENTRAS NO SE MODIFIQUEN SIGNIFICATIVAMENTE LAS CONDICIONES DEL SECTOR.

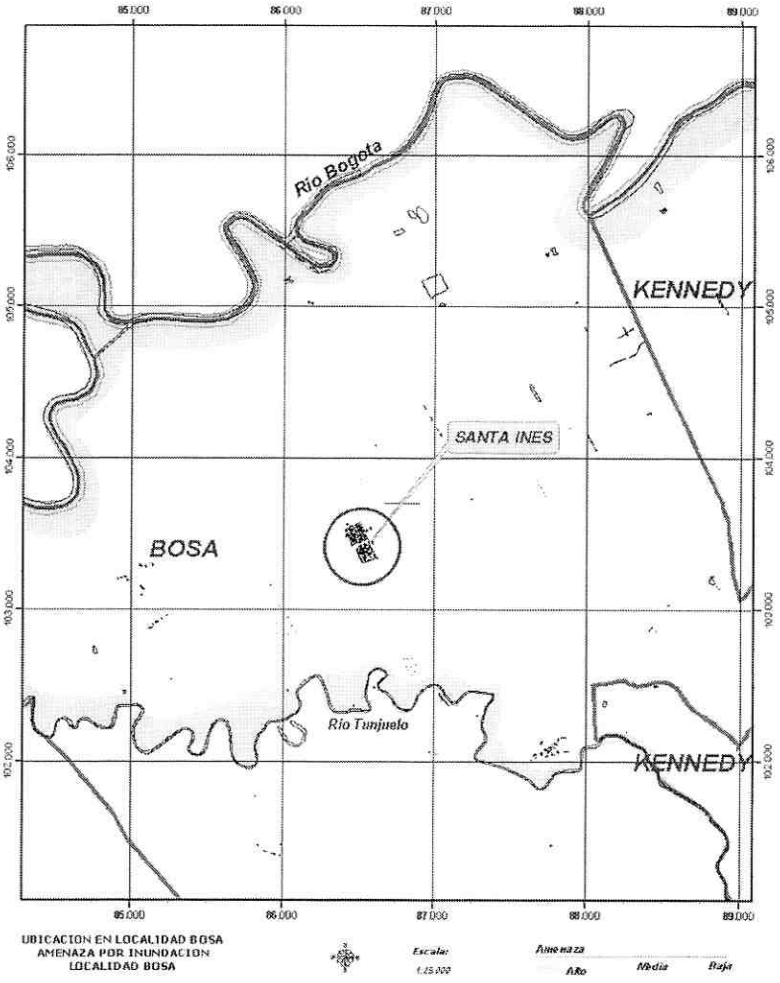
Figura 1. Ubicación del Desarrollo en la Localidad

El Desarrollo SANTA INÉS se encuentra en zona de amenaza media por inundación generada por el desbordamiento del río Tunjuelo, dado que la ubicación del mismo está en una zona topográficamente nivelada con el nivel normal del río.(véase Figuras 1,2 y Tabla 2)

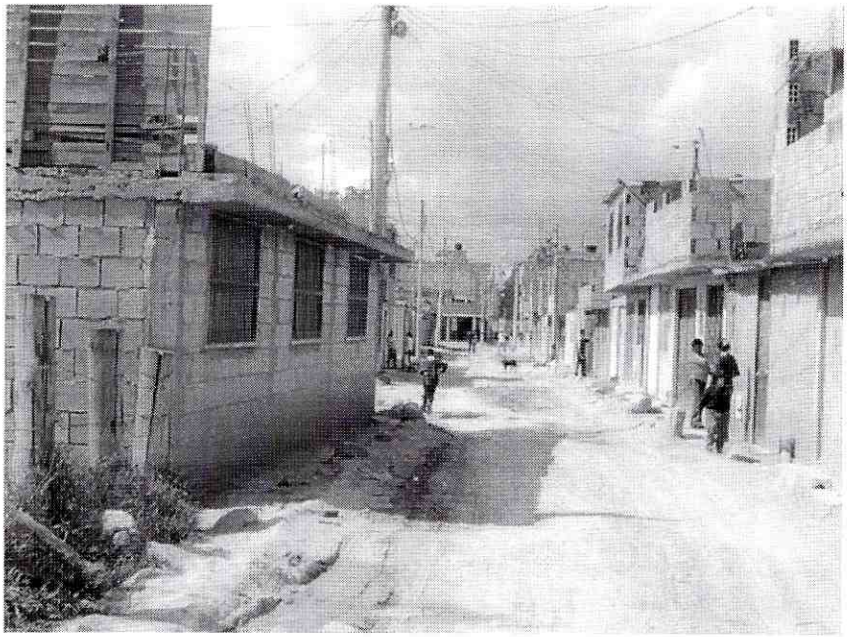
Foto 1. Vista Calle 70 Sur

Foto 2. Vista Corredor de LA Avenida EL Tintal
