DIAGNÓSTICO TÉCNICO DI -12418
SUBDIRECCIÓN DE ANÁLISIS DE RIESGOS Y EFECTOS DE CAMBIO CLIMÁTICO
GRUPO ASISTENCIA TÉCNICA
RADICADO IDIGER 2018ER15591

1. DATOS GENERALES DEL EVENTO

DIRECCIÓN:	Carrera 53 No 131 A-33	**COORDENADAS AREA INSPECCIONADA**				X:102146,14 Y:113613,76	
BARRIO/SECTOR CATASTRAL:	Prado Veraniego	**ÁREA DIRECTA AFECTADA:**				50 M2	
UPZ:	19-El Prado	**POBLACIÓN ATENDIDA:**				4	
LOCALIDAD:	11 - SUba	**FAMILIAS**	1	**ADULTOS**	4	**MENORES**	0
CHIP:	AAA0123HCLF	**PREDIOS EVALUADOS**				1	
AREA INSPECCIONADA	2000 M2	**DOCUMENTO REMISORIO**				CR-31979

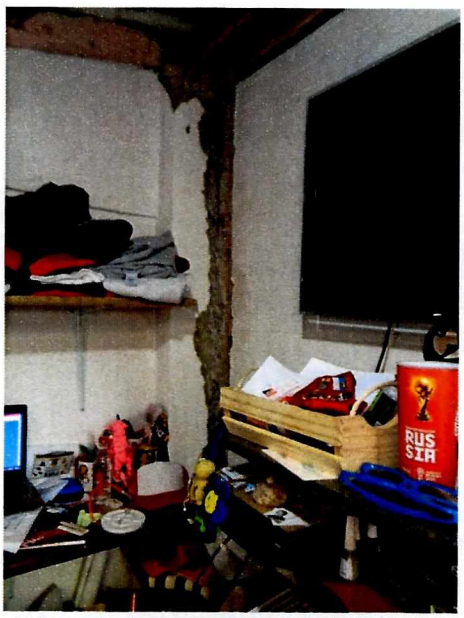
Al interior de la nueva construcción en el patio del apartamento 106, se evidencian grietas y rupturas de los escalones de la escalera que permite su acceso (Ver Fotografía 4). En el muro de cerramiento del costado oriental, junto a la lavadora, se evidencia desprendimiento de pañete y fisuras de tendencia escalonada (Ver fotografía 5). La columna en concreto reforzado del costado sur oriental presenta perdida de sección a lo largo de su altura, se evidencian varillas de acero a la vista. De acuerdo con información de las personas que atendieron la visita al interior del apartamento 106, hace algunos meses se intervino la columna para aislarla de la estructura principal de la edificación, sin embargo nunca se reparó después de dicha intervención (Ver Fotografía 6).

Fotografía 5. *Desprendimiento de pañete y fisuras en el muro de cerramiento del costado occidental*

- A los responsables del apartamento 106 del Edificio Irama, adelantar la reparación de los elementos que presentan daños en la nueva construcción, incluida la columna del costado sur- oriental, con el fin de mantener durante su vida útil las condiciones óptimas para su uso.
