DIAGNÓSTICO TÉCNICO – DI No.12798
SUBDIRECCIÓN DE ANÁLISIS DE RIESGOS Y EFECTOS DE CAMBIO CLIMÁTICO
GRUPO ASISTENCIA TÉCNICA
RADICADO IDIGER 2019ER185

DIRECCIÓN:	Carrera 12 No 145-17	**COORDENADAS AREA INSPECCIONADA**				X:104612,37 Y:114185,44			
BARRIO/SECTOR CATASTRAL:	Acaciás Usaquén	**ÁREA DIRECTA AFECTADA:**				30 M2			
UPZ:	1 – Usaquén	**POBLACIÓN ATENDIDA:**				300			
LOCALIDAD:	1- Usaquén	**FAMILIAS**	87	**ADULTOS**	200	**MENORES**	100		
CHIP:	AAA0335WHEP	**PREDIOS EVALUADOS**				1			
AREA INSPECCIONADA	1700 M2	**DOCUMENTO REMISORIO**				CR-32978

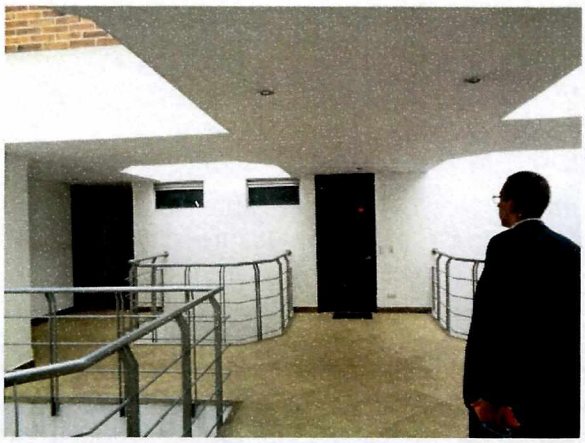
El predio evaluado corresponde al edificio de 9 niveles con 3 sótanos construido hace 8 años aproximadamente, cuya conformación estructural está basada en pórticos de vigas y columnas en concreto reforzado (Ver Fotografía 1). La placa en concreto de entrepiso entre el primer nivel y el primer sótano es aligerada sin torta inferior. El primer nivel también posee parqueaderos. De acuerdo con la información suministrada por el señor Edward Santiago Rojas Díaz, quien habita en el apartamento 902 y quien atendió la visita, desde hace aproximadamente mes y medio se han presentado desprendimientos de la torta superior de la placa, quedando algunos huecos en la misma. Al momento de la vista los huecos de la torta superior ya se habían reparado (Ver Fotografía 2).

Fotografía 2. *Vista de la cara inferior de la placa de primer piso.*

- La estabilidad estructural de la placa de entrepiso entre el primer nivel y el sótano 1 no se encuentra comprometida en la actualidad ante cargas normales de servicio por los desprendimientos que se han presentado.

- A los responsables del edifico de la Carrera 12 No 145-17, adelantar un estudio de vulnerabilidad y patología estructural que determine la causa de los desprendimientos de la torta superior que se vienen presentando en la placa en concreto existente entre el primer nivel y el primer sótano, y presente alternativas para corregir dichas afectaciones

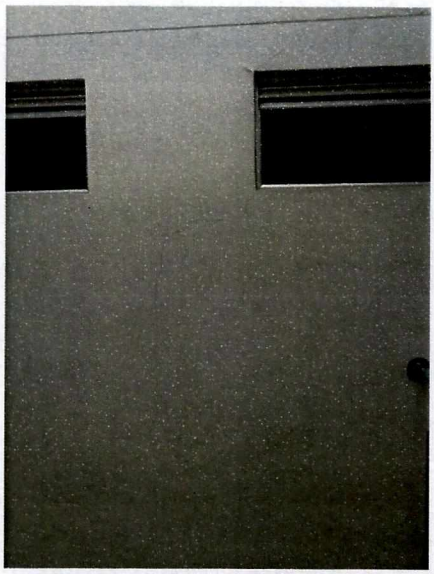
Junto a la entrada del apartamento 902 se evidencian algunas fisuras en muros divisorios, con aberturas aproximadas al milímetro (Ver Fotografías 3 y 4). No se evidenciaron daños al interior del mismo ni en las zonas comunes de la edificación.

Asentamientos diferenciales de la edificación
Deficiencias constructivas

Fotografías 3 y 4. *Fisuras en muros divisorios junto a la entrada al apartamento 902, del edificio de la Carrera 12 No 145-17*

- A los responsables del edifico de la Carrera 12 No 145-17, realizar un seguimiento permanente de las condiciones de estabilidad de las estructuras, con el propósito de desarrollar intervenciones oportunas que impidan la manifestación de situaciones que generen condiciones de riesgo.
