ALCALDÍA MAYOR
DE BOGOTÁ D.C.
Secretaría
GOBIERNO

DIRECCIÓN DE PREVENCIÓN Y ATENCIÓN DE EMERGENCIAS

DIAGNÓSTICO TÉCNICO No. DI- 2050

DESCRIPCIÓN Y CAUSAS: Caida de un bloque de roca (arenisca) de aproximadamente 9.0 m³ sobre el costado Este de la vivienda de un (1) piso en material de recuperación (latas y tejas de zinc con piso en tierra), produciendo el colapso de la mitad oriental de la misma. Se considera que el fenómeno se presentó por el desconfinamiento lateral del estrato rocoso a raíz de las excavaciones realizadas para la nivelación del terreno para la construcción de la vivienda.

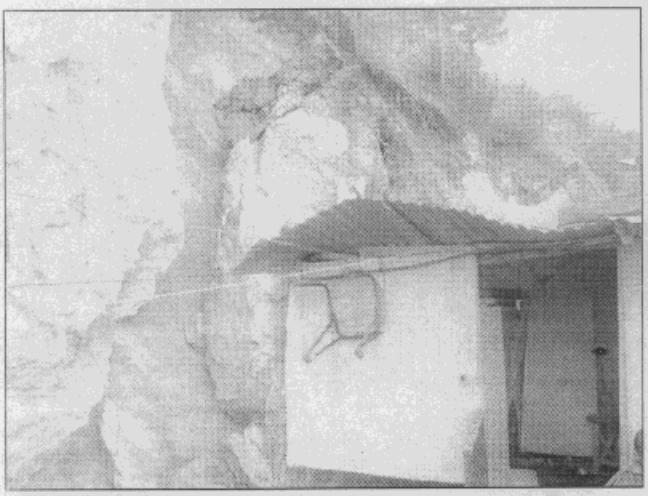
Fotografía 1. Vista del bloque deslizado desde el costado sur del sitio.

- Mantener evacuada la vivienda hasta cuando se retire el bloque y se rehabilite nuevamente la construcción.
- Demoler o triturar el bloque deslizado.
- Cubrir con plástico el talud del este de la vivienda.
- Rehabilitar la vivienda para que la familia retorne a ella.

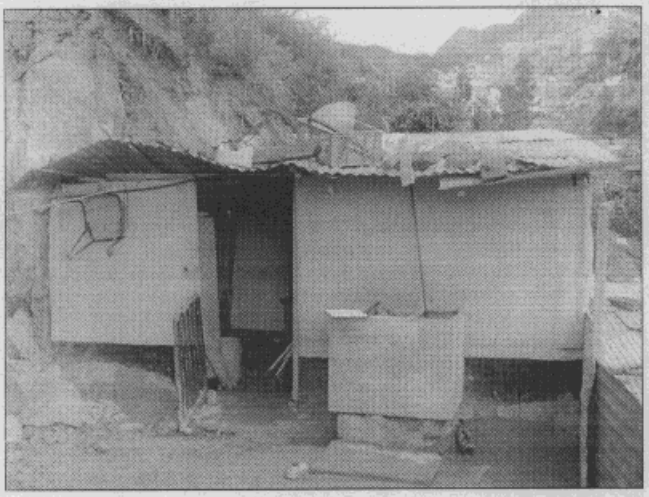
Fotografía 3. Vista del bloque deslizado desde el norte del predio.
