ALCALDÍA MAYOR DE BOGOTÁ D.C. AMBIENTE Instituto Distrital de Gestión de Riesgos y Cambio Climático	DIAGNÓSTICO TÉCNICO	Código:	GAR-FT-03
		Versión:	04
		Código documental:	20/04/2018

DIAGNÓSTICO TÉCNICO – DI No.13187
SUBDIRECCIÓN DE ANÁLISIS DE RIESGOS Y EFECTOS DE CAMBIO CLIMÁTICO
GRUPO ASISTENCIA TÉCNICA
RADICADO IDIGER 2019ER5822

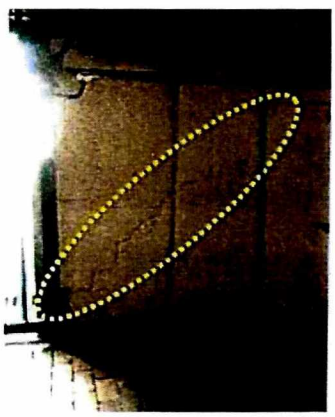
Nuevamente se adelanta visita al edificio Los Almendros de la Carrera 7 C No 145-55, construido hace más de 30 años bajo un sistema estructural aporticado, evidenciando que los daños en el sótano observadoss en la visita de Diciembre de 2017 no han aumentado de forma significativa. Tampoco se han adelantado las reparaciones necesarias (Ver Fotografías 1-9).

Fotografía 1. *Edificio Los Almendros de la Carrera 7 C No 145-55 de la Localidad de Usaquén*

Fotografía 2. Fisura en muro de parqueadero evidenciada en Diciembre de 2017

Fotografía 3. Fisura en muro de parqueadero evidenciada en Mayo de 2019

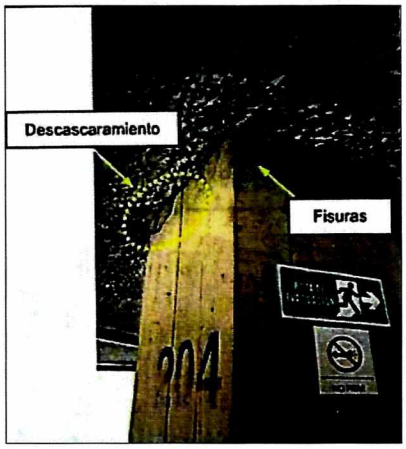
Asentamientos diferenciales propios de la edificación

Fotografía 4. Fisura y descascaramientos de recubrimiento en la columna 204 evidenciados en Diciembre de 2017

Fotografía 5. Fisura y descascaramientos de recubrimiento en la columna 204 evidenciados en Mayo de 2018

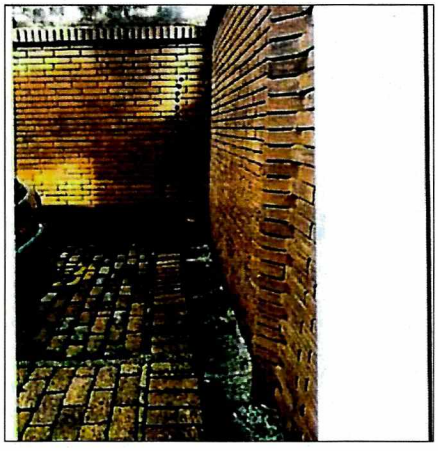
Fotografía 6. Muro de cerramiento fisurado en la visita de Diciembre de 2017

Fotografía 7. Muro de cerramiento fisurado en la visita de Mayo de 2019

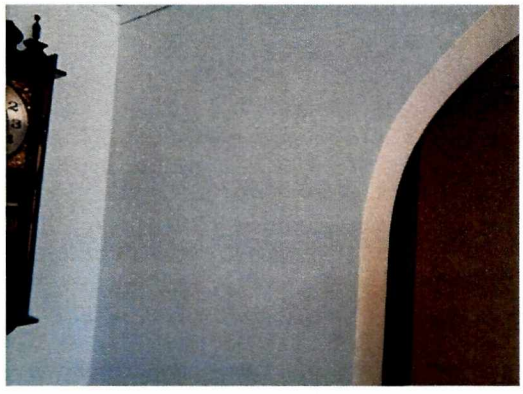
Adicionalmente se ingresa al apartamento 503 en donde se evidencian fisuras en muros divisorios con aberturas aproximadas al milímetro (Ver Fotografía 10).

Fotografía 8. Ondulaciones del adoquín de los parqueaderos evidenciados en Diciembre de 2017

Fotografía 9. Ondulaciones del adoquín de los parqueaderos evidenciados en Mayo de 2019

Fotografías 10 y 11. *Fisuras en muros divisorios al interior de apartamento 503*
