DIAGNÓSTICO TÉCNICO – DI-13541
SUBDIRECCIÓN DE ANÁLISIS DE RIESGOS Y EFECTOS DEL CAMBIO CLIMÁTICO
GRUPO ASISTENCIA TÉCNICA
RADICADO IDIGER 2019ER12886

5. ESCENARIO DE RIESGO: Redes de telecomunicaciones

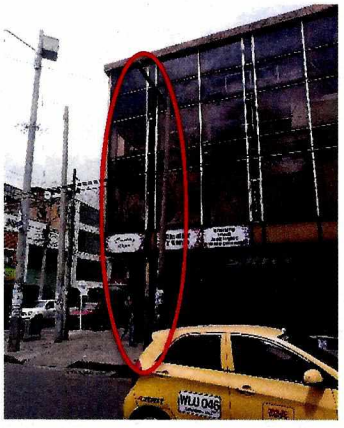
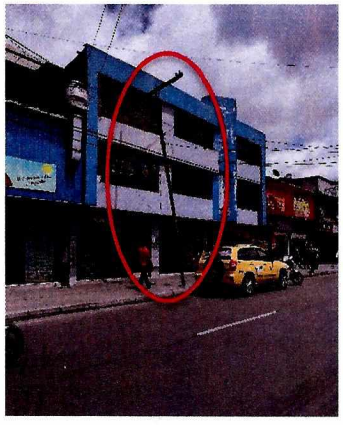
Se realiza inspección a 9 postes de hierro, que posiblemente hacían parte de una antigua red de telecomunicaciones y en la actualidad no prestan ningún servicio. Se evidencia pérdida de verticalidad en algunos postes.

Foto No. 1 y 2. Vista de los postes que se encuentran sin uso en el sector evaluado los cuales presentan pérdida de verticalidad.

- La estabilidad de los postes de telecomunicaciones localizados en el sector de la Carrera 24 entre la Calle 13 sur y la Calle 19A Sur, en el Sector Catastral Restrepo de la Localidad de Antonio Nariño, no se encuentra comprometida en la actualidad por la pérdida de verticalidad que presentan; sin

embargo, de no adelantarse el retiro de estos, pueden caerse y causar afectaciones tanto a transeúntes como a infraestructura aledaña.

- A la alcaldía local para que realice las averiguaciones e indagaciones necesarias para determinar la empresa responsable de los postes y en cumplimiento de sus competencias, adelante la revisión de los postes sin uso, localizados en el sector de la Carrera 24 entre Calle 13 Sur y Calle 19A Sur, en el Sector Catastral Restrepo de la Localidad de Antonio Nariño y realice su respectivo retiro de los mismos.

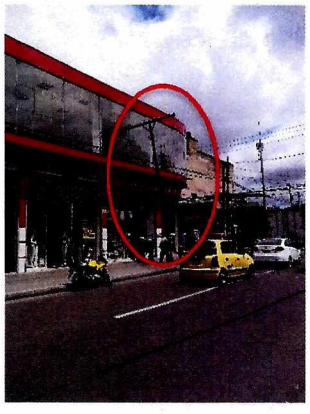
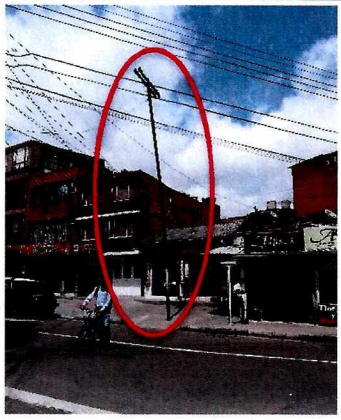
Foto No. 3 y 4. Vista de los postes que se encuentran sin uso en el sector evaluado los cuales presentan pérdida de verticalidad.

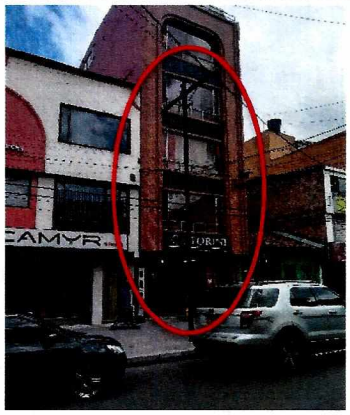
Foto No. 5 y 6. Vista de los postes que se encuentran sin uso en el sector evaluado los cuales presentan pérdida de verticalidad
