DIAGNÓSTICO TÉCNICO DE EMERGENCIA No. DI-2007
COORDINACIÓN TÉCNICA

DIRECCIÓN:	Carrera 8C Este # 85-04 Sur	ÁREA DIRECTA:	12 m²
BARRIO:	Altos del Pino	POBLACIÓN ATENDIDA:	
UPZ:	57 Gran Yomasa	FAMILIAS 1	ADULTOS 2 NIÑOS 1
LOCALIDAD:	Usme

DESCRIPCIÓN Y CAUSAS: Deslizamiento en material residual arcilloso, de un talud de corte realizado para la construcción de la vivienda, ubicado en la parte posterior de la vivienda con nomenclatura Carrera 8C Este # 22 – 84 Sur. Las causas fueron las intensas lluvias que saturaron el terreno y la ausencia de protección del talud de corte.

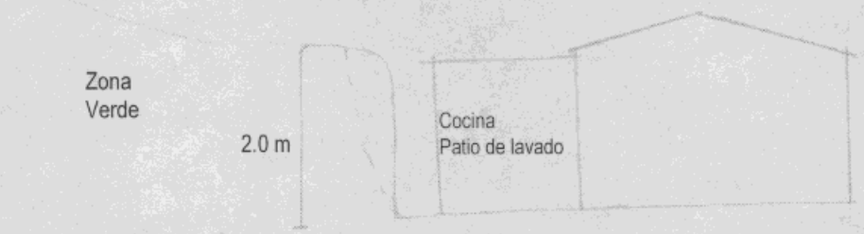
3 ESQUEMA

#	NOMBRE(Cabeza Hogar)	DIRECCIÓN	TELÉFONO	P	A	N	DAÑOS EN VIVIENDA
1	Luis Alberto Giraldo Cárdenas	Carrera 8C Este # 22-84 Sur	7642543	3	2	1	La masa deslizada cayó sobre los muros posteriores de la vivienda, constituidos en teja de zinc; esto afectó el techo, la cocina y el patio de lavado (ver fotografía 2)

De no construir una estructura de contención, la zona del deslizamiento podría aumentar y afectar la parte posterior de la vivienda propiedad del señor Fernando Segura, ubicada en el costado izquierdo del deslizamiento (ver fotografías 1 y 2).

- Diseñar y construir una estructura de contención y protección junto con sus sistemas de drenaje, que garanticen la estabilización del talud.
- Reconstruir la zona afectada (Muro posterior y techo).
