DIAGNÓSTICO TÉCNICO – DI-12872
SUBDIRECCIÓN DE ANÁLISIS DE RIESGOS Y EFECTOS DEL CAMBIO CLIMÁTICO
GRUPO ASISTENCIA TÉCNICA
RADICADO IDIGER No. 2019ER3502

1. DATOS GENERALES DEL EVENTO

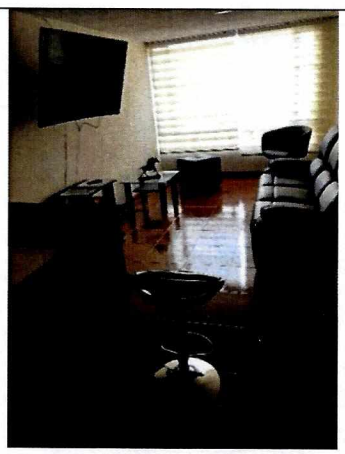
Durante la inspección visual realizada al apartamento 201 no se evidencia ningún daño relacionado con grietas o fisuras en placa de entrepiso o muros divisorios al interior del apartamento, (ver fotografía 2). La Señora Ruth Restrepo Reina manifiesta que ya se habían adelantado reparaciones en la zona afectada, por lo que no se advierten los daños descritos por la propietaria.

Fotografías 1. Fachada del predio de la Transversal 3 No. 52A-48 en el Sector Catastral Pardo Rubio la Localidad de Chapinero.

Fotografía 2. Estado de la placa de entrepiso del apartamento 201, del predio de la Transversal 3 No. 52A-48 en el Sector Catastral Pardo Rubio la Localidad de Chapinero -"Edificio Samán".

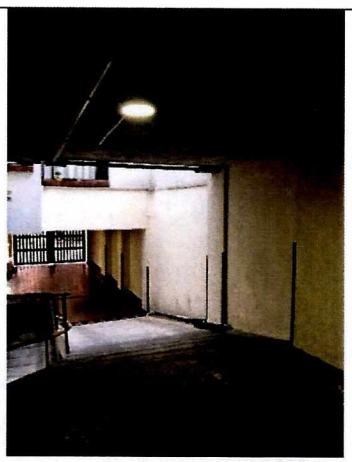
Se verifica el área de sótanos de la edificación, con el objetivo de identificar si los daños consignados en el CAR-1141 del día 05 de agosto de 2008 habían incrementado. De acuerdo a la inspección visual, los daños localizados en muros perimetrales y placas de entrepiso, relacionados con humedades en primer y segundo sótano se mantienen, (ver fotografías 3, 4, 5 y 6). Referente a la acumulación de agua en el segundo sótano, aunque fue realizada una obra de canalización, se observa acumulación de agua en algunos sectores de los parqueaderos 17, 21, 22 y 23 del área de sótano y presencia de hongos, (ver fotografías 7, 8 y 9). Adicionalmente se evidencia que algunos sectores de los sótanos se mantienen los daños en acabados de placas ocasionados por la humedad, (ver fotografías 10 y 11); daños que se acentúan en el costado norte de la edificación donde se emplaza el predio de la Transversal 3 No. 52B-8.

Fotografías 3. Zona de parqueaderos primer sótano del predio de la Transversal 3 No. 52A-48.

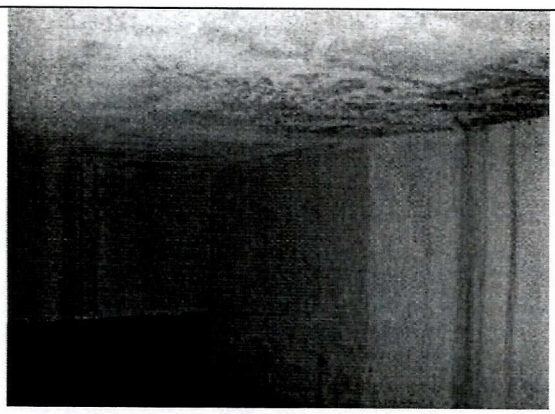
Fotografía 4. Registro de daños correspondiente a humedades en muros perimetrales del área de sótanos documento CAR 1141.

Fotografía 5. Humedades en muros perimetrales del área de sótano.

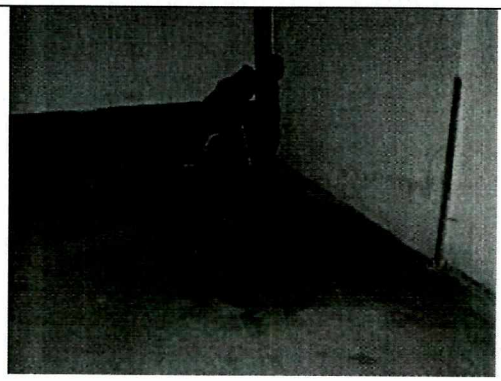
Entre las posibles causas por las cuales se están presentan las humedades en el muro perimetral en el costado nororiental del área de sótanos de la edificación Transversal 3 No.52A-48, se encuentran problemas de filtración generados por el muro de contención localizado al costado oriental del predio de la Transversal 3 No. 52B-8.

Fotografía 6. Humedad en el muro perimetral de los parqueaderos 21, 22 y 23.

Fotografía 7. Registro de daños correspondiente a acumulación de agua de acuerdo al documento CAR 1141.

Fotografía 8. Filtraciones en la parte inferior del muro perimetral del costado oriental y sur del Parqueadero No17 del segundo sótano del edificio Samán.

Fotografía 9. Presencia de hongos en el área de sótanos.

Fotografía 10. Registro de daños en acabados de placa en área de sótanos de acuerdo al documento CAR 1141.

- A los responsables del muro de contención localizado en el costado nororiental del predio de la Transversal 3 No. 52B-8, en el Sector Catastral Rincón de Pardo Rubio de la Localidad de Chapinero. adelantar acciones encaminadas al mantenimiento de los lloraderos del muro de contención, con el objetivo de tener un correcto funcionamiento del mismo.
- Al responsable y/o responsables edificación Samán ubicado en el predio de la Transversal 3 No. 52A-48, en el Sector Catastral Rincón de Pardo Rubio de la Localidad de Chapinero, desarrollar las acciones pertinentes para el mantenimiento de los muros perimetrales que presentan humedades, mediante el acompañamiento de personal idóneo.

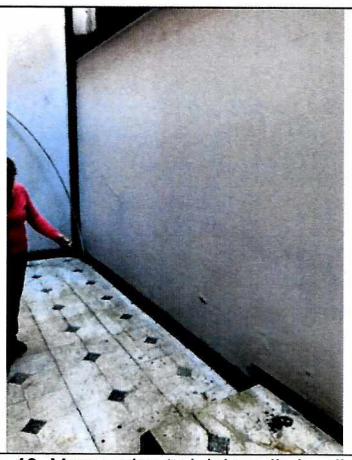
Durante la inspección visual se observa que en la parte inferior del muro perimetral del costado sur de la edificación el cual es colindante con el edificio Samán, presenta marcas de humedad, (ver fotografía 13). En el muro de contención del costado oriental de aproximadamente 6 metros de altura y 12 metros de longitud se evidencian lloraderos de desagüe que presentan suciedad y obstrucción. Se observan manchas de humedad y suciedad tanto en el muro de contención como en el muro perimetral del costado sur de la edificación, (ver fotografías 14 y 15). La señora Consuelo Soto informó que esta estructura de contención había sido construida por el predio localizado en la Calle 53 No.2-17, (ver fotografía 16) y que en los últimos años el lloradero del costado derecho que colinda con su predio descarga las aguas lluvias en la zona trasera del patio de su apartamento. Se intenta ingresar al predio localizado en la Calle 53 No.2-17 con el objeto de observar el estado de la corona del muro de contención, pero no es posible dado que no se contaba con los permisos de la administración.

Fotografía 11. Humedad placa del primer nivel del edificio Samán.

Fotografía 12. Transversal 3 No. 52B-8 en el Sector Catastral Pardo Rubio de la **Localidad** de Chapinero.

Fotografía 13. Muro perimetral del predio localizado en la Transversal 3 No. 52B-8 colindante con el predio de la Transversal 3 No. 52A-48
