DIAGNÓSTICO TÉCNICO DI-19697
SUBDIRECCIÓN DE ANÁLISIS DE RIESGOS Y EFECTOS DEL CAMBIO CLIMÁTICO
GRUPO ASISTENCIA TÉCNICA
RADICADOS IDIGER 2023ER18560 - 2023ER18695

1. DATOS GENERALES DEL EVENTO

ATENDIÓ: ELKIN JEREZ BALLEN				**SOLICITANTE:** Comunidad
CAT	15	**MÓVIL:**	Contratada	
FECHA:	28 de septiembre 2023	**HORA:**	7:30 a 16:00	**VIGENCIA:** Temporal mientras no se modifiquen significativamente las condiciones físicas del sector

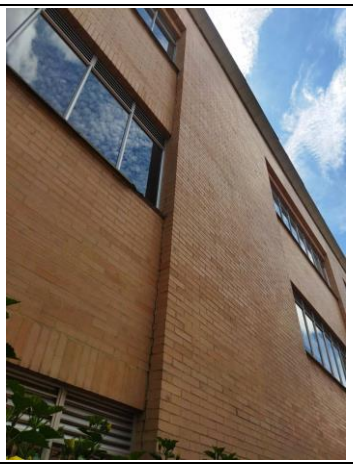
Fotografías 1 y 2. Daños leves en elementos no estructurales

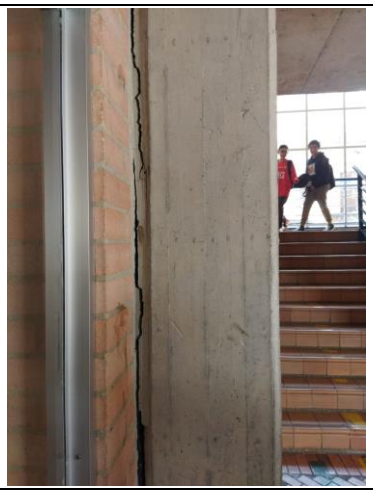
Fotografías 3 y 4. Daños leves en elementos no estructurales

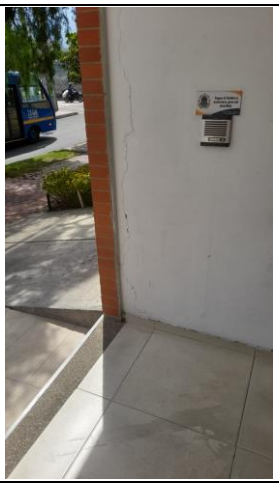
Fotografías 5 y 6. Daños leves en elementos no estructurales
