1.1 CONCEPTO DE AMENAZA RUINA Nº CAR:	2852
1.2 ÁREA:	Análisis de Riesgos y Efectos Cambio Climático
1.3 AREA FUNCIONAL:	Conceptos Técnicos
1.4 REFERENCIA CRUZADA RADICADO IDIGER:	2017ER6642
1.5 RESPUESTA OFICIAL No.	R0-95327

2.1 SOLICITANTE:	ALCALDIA LOCAL DE SANTA FE
2.2 LOCALIDAD:	(3) SANTA FE
2.3 UPZ:	(95) LAS CRUCES
2.4 BARRIO O SECTOR CATASTRAL:	SANTA BARBARA
2.5 DIRECCIÓN:	CALLE 3 No. 8 – 34
2.6 CHIP:	AAA0032ZXSY
2.7 FECHA DE VISITA:	MAYO 9 DE 2017
2.8 POBLACIÓN BENEFICIADA:	6 Personas – 2 Familias
2.9 ÁREA (m2):	120 m² (Aproximadamente)

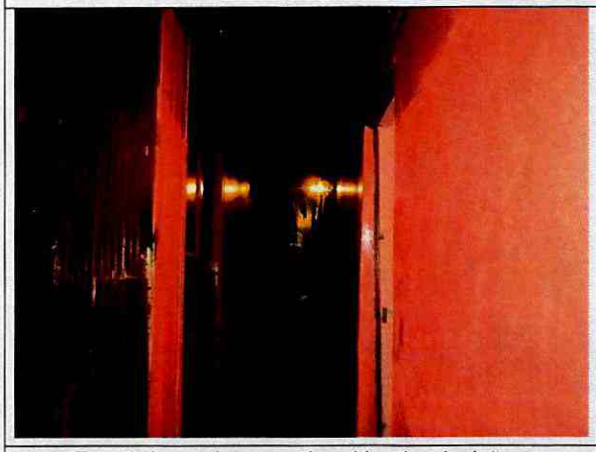
Foto 2. Muros y elementos externos en buenas condiciones.
