DIAGNÓSTICO TÉCNICO – DI- 11410
SUBDIRECCIÓN DE ANÁLISIS DE RIESGOS Y EFECTOS DE CAMBIO CLIMÁTICO
COORDINACIÓN DE ASISTENCIA TÉCNICA
RADICADO IDIGER 2018ER611
RADICADO IDIGER 2018ER1501
EVENTO SIRE4865140

Estructural – Falta de mantenimiento y mejoramiento - Daño moderado

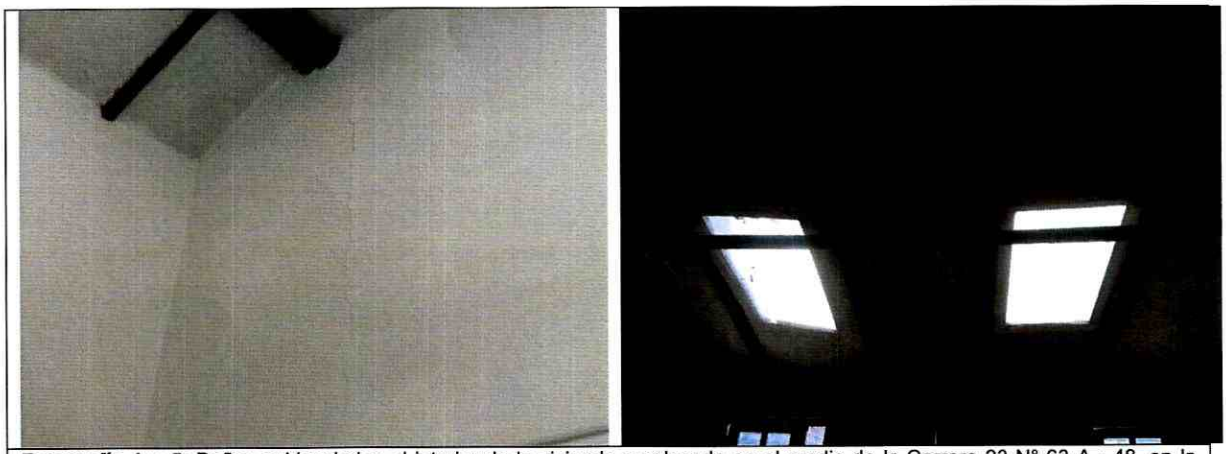
Elementos no estructurales - Arquitectónicos	Indicar Daño					Comentarios *Se listan los elementos más representativos a juicio del ingeniero evaluador.*
	N	L	M	F	S	
Muros divisorios o particiones (en mampostería)		x				Agrietamiento perceptible a simple vista sobre la superficie del muro y/o pérdida de revoque (pañete).
Cielo raso			x			Desprendimientos en el mortero del cielorraso de la habitación del costado occidental
Cubierta	x					Filtraciones de agua generando deterioro sobre los muros

Fotografía 4 y 5: Daños evidenciados al interior de la vivienda emplazada en el predio de la Carrera 23 N° 63 A - 48, en la Localidad de Barrios Unidos.

- Al responsables y/o responsables predio de la Carrera 23 N° 63 A - 48, dirigirse al instituto distrital de patrimonio cultural IDPC, con el fin que se les brinde orientación sobre las acciones que se deben realizar en el predio de la referencia, toda vez que este, se encuentra incluido como un bien de interés cultural según lo dispuesto por el decreto 606 de 2011. Así mismo y teniendo en cuenta las recomendaciones hechas por dicho instituto, realizar las acciones en el predio que garanticen las condiciones de estabilidad y habitabilidad de la vivienda allí emplazada.
- A la Alcaldía Local de Barrios Unidos, realizar seguimiento de la recomendación impartida en el presente documento, con el fin de evitar cualquier condición de riesgo público.
