DIAGNÓSTICO TÉCNICO – DI- 8796
SUBDIRECCIÓN DE ANÁLISIS DE RIESGOS Y EFECTOS DE CAMBIO CLIMÁTICO
COORDINACIÓN DE ASISTENCIA TÉCNICA
RADICADO IDIGER 2015ER120471

DIRECCIÓN:	Calle 75 Nº 11-92	**ÁREA DIRECTA:**			300 m^2		
SECTOR CATASTRAL	Porciúncula	**POBLACIÓN ATENDIDA:**			1		
UPZ:	97- Chico Lago	***FAMILIAS***	1	***ADULTOS***	1	***NIÑOS***	0
LOCALIDAD:	2-Chapinero	***PREDIOS EVALUADOS***			1		
CHIP	AAA0094LONN	***DOCUMENTO REMISORIO***			CR-22545

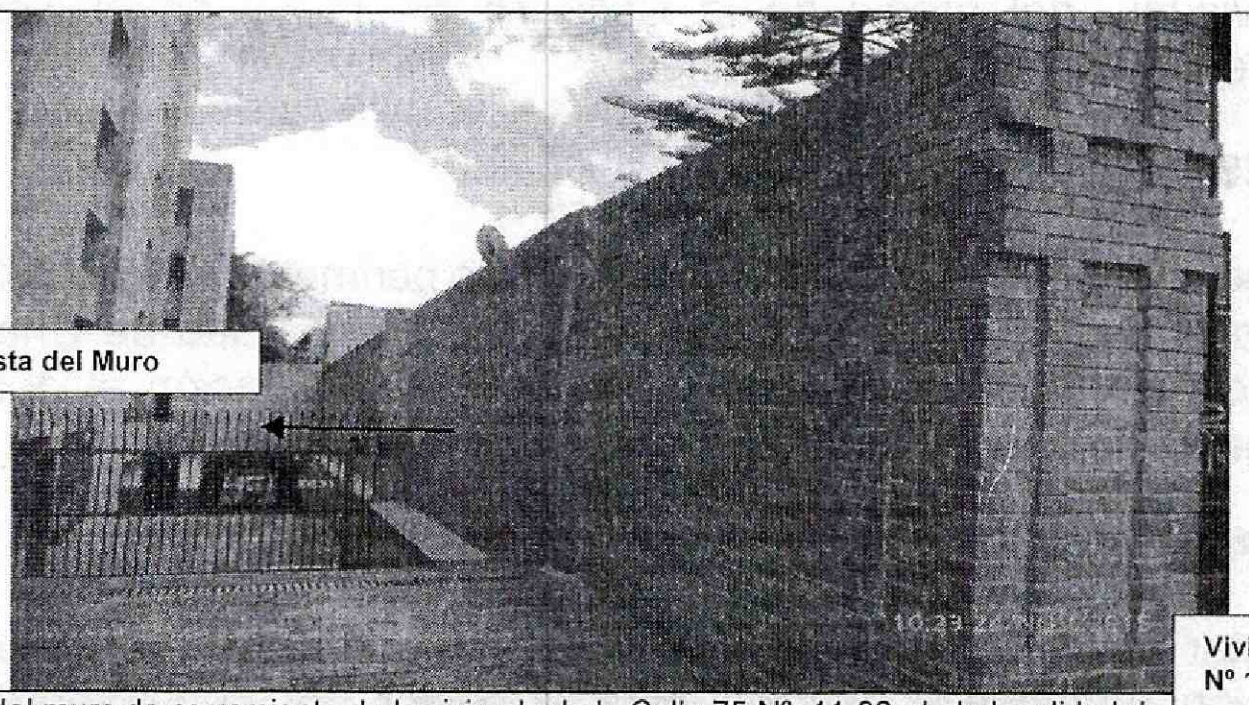
En el predio de la Calle 75 N° 11-92, se ubica una vivienda de dos niveles, construida en muros de carga y placa de entrepiso en concreto reforzado, la vivienda se encuentra delimitada por un muro de cerramiento en mampostería simple, dicho muros presenta secciones independientes de 6 metros aproximadamente por 3 metros de altura unidos por medio de mortero de pega, donde no se evidencian elementos de confinamiento tipo vigas y columnas; al costado occidental en una longitud cercana a los 10 metros (sección que limita con el Edificio ICAL) presenta una grieta de tendencia longitudinal sobre la junta en mortero de una abertura cercana a los 2 centímetros.

Fotografía 1: Vista del muro de cerramiento de la vivienda de la Calle 75 Nº 11-92, de la localidad de Chapinero.

- A los propietarios y/o administradores del predio de la Calle 75 Nº 11-92, en el Sector Catastral Porciúncula en la Localidad de Chapinero, realizar las labores de mantenimiento y reforzamiento del muro perimetral. Acciones que se deben adelantar con el apoyo de personal idóneo, garantizando que se cumplan los requerimientos establecidos por la ley, para lo cual se deben tramitar los permisos y licencias respectivos.

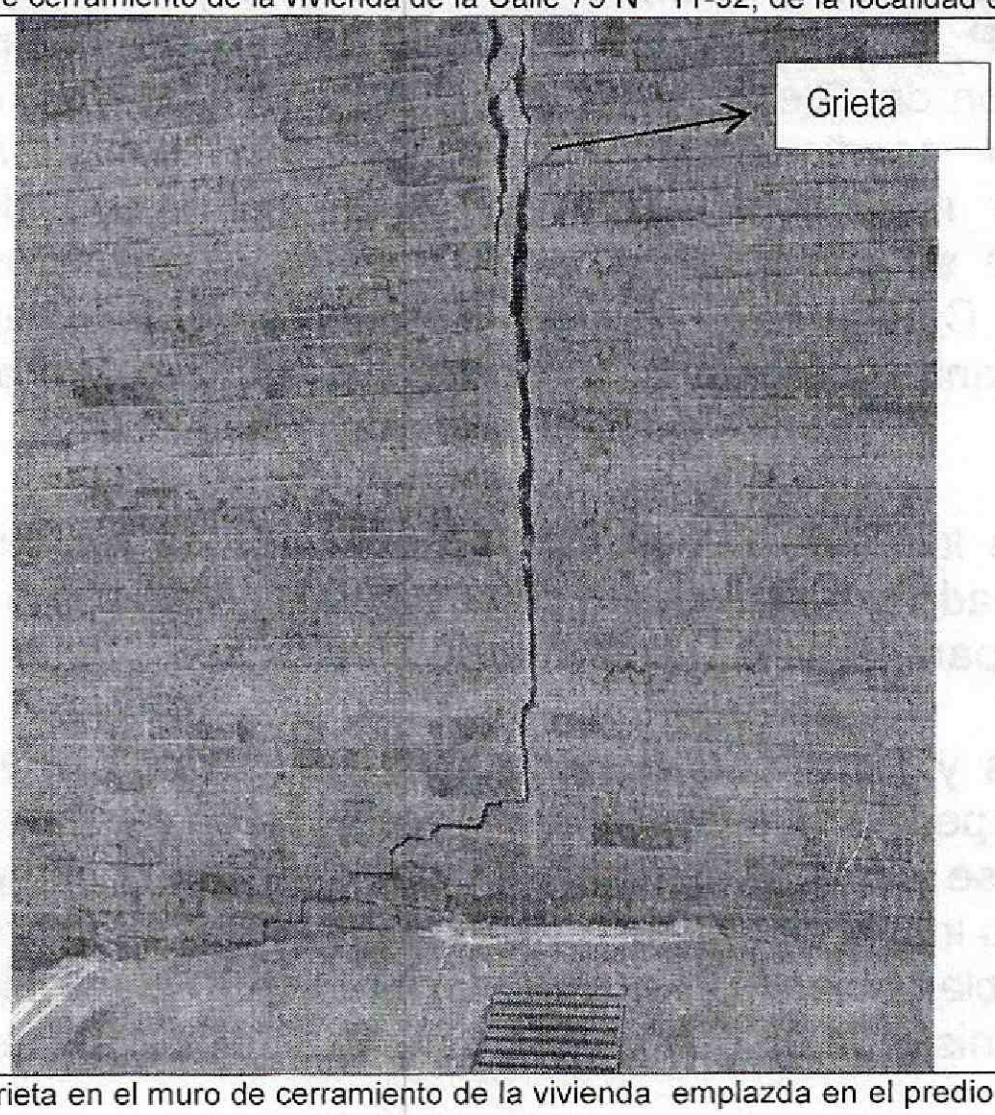
Dentro de las posibles causas por las cuales se presentan las afectaciones descritas, se encuentra la ausencia de elementos de confinamiento tipo vigas y columnas, como la falta de reforzamiento y la vetustez del mismo.

Fotografia 2: Se obervan la grieta en el muro de cerramiento de la vivienda emplazda en el predio de la Calle 75 Nº 11-92 en la localidad de Chapinero.

- Aumento de la afectación evidenciada y desprendimientos de mampuestos en el muro perimetral de la vivienda emplazada en el predio de la Calle 75 Nº 11-9, de no realizarse las acciones de mantenimiento y reforzamiento de manera inmediata.
