CONCEPTO TECNICO No. 1535

BARRIO: ALTOS DEL CURUBO

LOCALIDAD: Usme

CONCEPTO TECNICO OPES

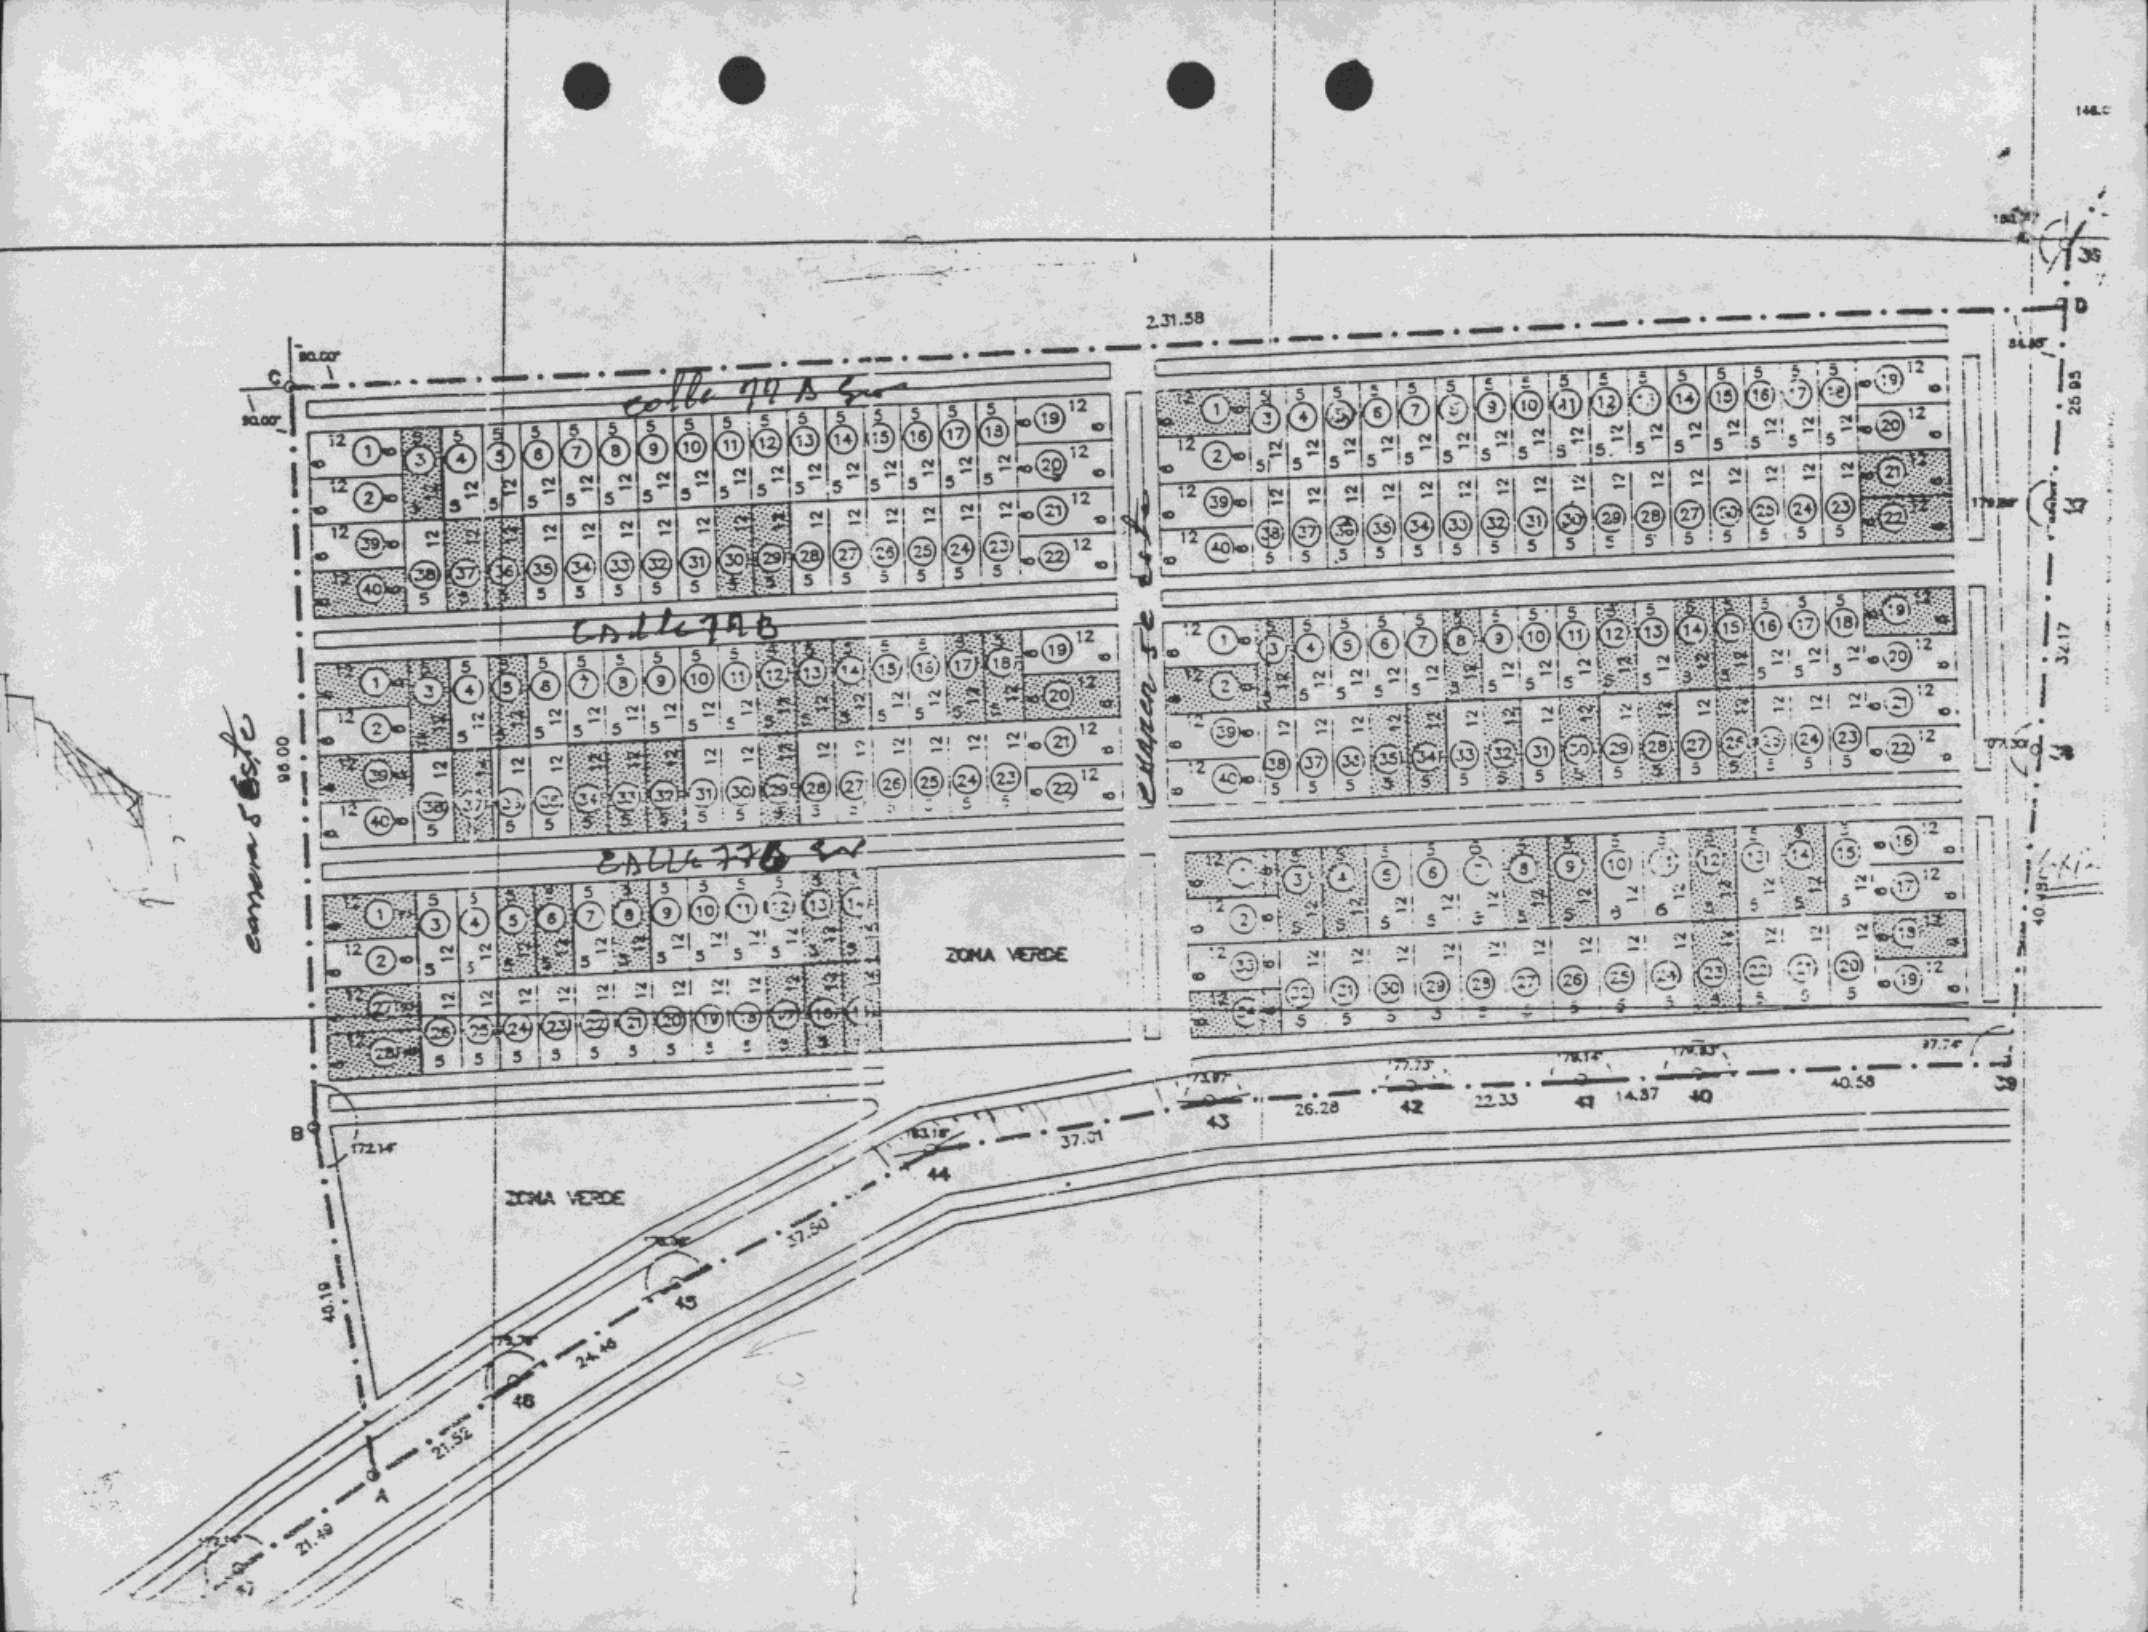
El barrio se encuentra sobre un depósito. glaciar, la pendiente es media. No hay cordenda de procesos erosivos en las áreas adjuntas para las viviendas; sobre la calle paralela que da a la vía principal se están produciendo derrumbes por la apertura de la vía, los taludes que se dejaron son inestables y en algunos casos son negativos.

- Tender el talud de la vía
- Construir un muro en gaviones para estabilizar
